THE SCASCOLI CASE STUDY (BOLOGNA – ITALY)

DESIGN AND SAFETY MEASURES OF A LARGE LANDSLIDE AREA

Giorgio Giacchetti¹, Gianfranco Marchi², Gianluca Benedetti³, Alberto Landuzzi²

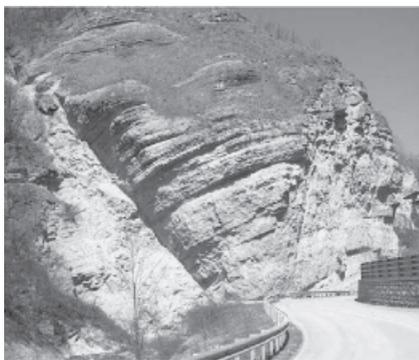
Fig. 1: Mammellone 1 prima del 12-03-2005

Fig. 1: Mammellone 1 before 12-03-2005

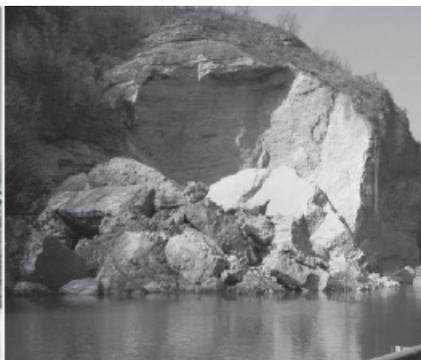
Il Mammellone 1 è crollato il 12 marzo 2005 (fig. 1). Sul Torrente Savena si è formato un lago di sbarramento e la strada di fondovalle è stata completamente distrutta per un tratto di circa 100 m. La nicchia di distacco era un diedro con sviluppo verticale massimo di 60 m (fig. 2). La faccia di sinistra del diedro si è sviluppata sia su superfici di taglio preesistenti (superfici piane regolari, ossidate, di colore nocciola), sia su superfici di neo-formazione (superfici debolmente irregolari, grigie). La faccia destra del diedro corrisponde a una lunga discontinuità preesistente, con morfologia regolare, completamente ossidata.

Le cause che hanno predisposto il crollo sono da ricercare principalmente nelle scadenti proprietà meccaniche dell'ammasso roccioso, nei processi di rammollimento (softening) e nella morfologia aggettante della parete, prodotta dallo scalzamento al piede praticato nel tempo dal torrente Savena.

Fig. 2: Mammellone 1 dopo il 12-03-2005

Fig. 2: Mammellone 1 after 12-03-2005

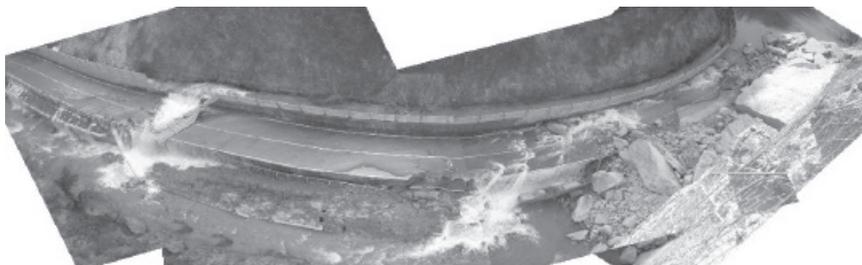
Fig. 3: vista della porzione di strada coinvolta dal crollo del Mammellone 1

Fig. 3: Mammellone 1 rockfall: view of damaged street

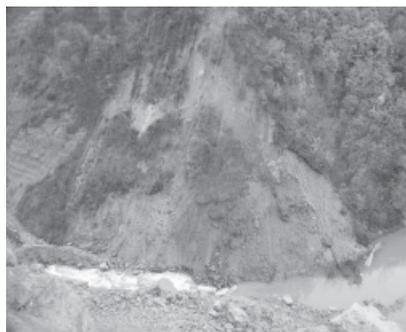
Nel frattempo il Torrente Savena si è in parte incanalato al piede del versante idrografico destro. Il nuovo tracciato del corso d'acqua si è sviluppato tra il pendio in terra e la barriera paramassi in acciaio, installata in testa al muro di controripa della strada. Lo scorrimento incontrollato delle acque ha rapidamente eroso la strada ed inciso il piede del versante detritico in destra idrografica. Dopo alcune settimane si è sviluppata una frana per scorrimento rototraslativo, su un fronte di un centinaio di metri e con un'altezza massima di 80 m circa. Gli spostamenti hanno raggiunto velocità massime di 3÷4 m/giorno, per poi ridursi progressivamente con il raggiungimento di una nuova condizione di equilibrio.

Fig. 4: Frana rototraslativa in destra Savena

Fig. 4: roto-translational earth slide

L'intervento sulla frana di detrito in destra idrografica ha comportato la rimozione del corpo instabile e il consolidamento della superficie di scivolamento, in corrispondenza della quale affioravano terreni sciolti e ammassi rocciosi degradati (fig. 12). Il consolidamento è stato conseguito mediante la realizzazione di un soil nailing leggero, con barre in acciaio 430 N/mm² di lunghezza 3.0÷6.0 m. La densità di questo intervento è di 1 ancoraggio ogni 12 m² di superficie. Nei settori in cui affiorava terra, il rivestimento è stato realizzato con rete a doppia torsione 8 x 10 cm, filo 3.0 mm, galvanizzata in Galfan; alla rete è stata associata una biostuoia, con lo scopo di impedire l'erosione per ruscellamento e favorire la ripresa della vegetazione e un reticolo romboidale di funi d'acciaio (fig. 11). Nei settori in cui affiorava roccia degradata ed alterata sono stati applicati pannelli di rete in fune d'acciaio, tipo HEA. L'abbinamento di due diverse tipologie di intervento ha consentito di posare di volta in volta

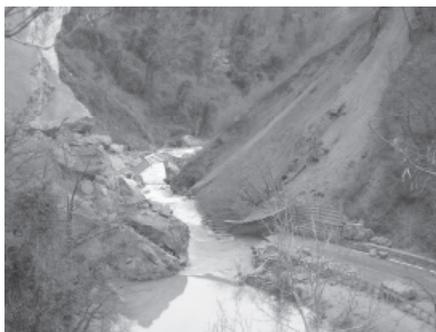
Fig. 5: Strada fondovalle Savena a ottobre 2005

Fig. 5: Savena valley road (october 2005)

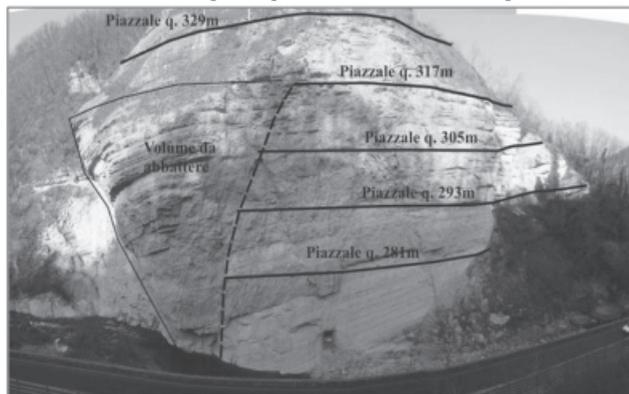
Fig. 8: Progetto di riprofilatura della parete del Mammellone 1
Fig. 8: Mammellone 1 reshaping design

Data la grande dimensione e la morfologia aggettante non era possibile consolidare la massa instabile del Mammellone 1. È stata quindi proposta la riprofilatura dell'intera parete, che comportava la demolizione di circa 50 000 m³ di roccia. La modellazione FEM della sequenza di scavo ha messo in evidenza come, una volta raggiunto il terzo gradone, vi fosse il concreto pericolo di un collasso dell'aggetto residuo della parete rocciosa (fig. 8). Per prevenire questo pericolo, il piano di abbattimento prevedeva lo scavo a gradoni fino al secondo piazzale, e poi l'abbattimento del grande cuneo a sinistra della gradinata. La riprofilatura sarebbe poi stata completata approfondendo i gradoni orizzontali del settore destro del fronte.

La stabilità della parete del Mammellone 1 è stata migliorata con la demolizione di parte dell'ammasso roccioso, secondo una variante opportunamente adeguata del piano già previsto prima del crollo del 12 marzo 2005. A causa della grave instabilità residua della parete rocciosa è stato però necessario monitorare le fasi di scavo più critiche. Ciò ha consentito di mettere in sicurezza i lavori in parete e l'area di cantiere di fondovalle. Per definire le soglie di spostamento critico è stata eseguita un'accurata analisi di stabilità, che si è avvalsa della ricostruzione in back analysis del crollo del 12 marzo 2005 (per i dettagli si rinvia ai capitoli successivi). Poiché anche al termine della profilatura alcune parti dell'ammasso roccioso restavano potenzialmente instabili, per prevenire le conseguenze di un eventuale distacco l'intervento è stato completato con le opere seguenti: (a) un piano basale sul settore sinistro della parete, per arrestare l'eventuale caduta di grandi masse residue non di-sgaggiabili. (b) Una barriera paramassi ad alto assorbimento d'energia tipo OM1000, della Officine Maccaferri. La barriera è stata posta a metà altezza nel settore destro della parete, con lo scopo di proteggere la strada di fondovalle dall'eventuale caduta di blocchi con dimensioni inferiori al metro cubo. (c) Il rivestimento della metà superiore della parete con rete metallica, al fine di controllare la velocità di caduta dei massi ed impedire la proiezione di schegge verso la strada. Allo scopo è stata utilizzata una rete tipo Steelgrid MO.

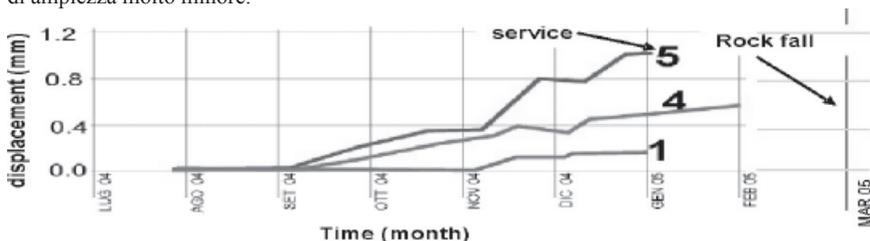
Dopo il crollo del marzo 2005 le misure di spostamento sono state reinterpretate col "senno di poi" (fig. 9), anche se riferite ad un periodo di osservazione molto breve (da fine luglio 2004 a inizio gennaio 2005). A partire da metà agosto 2004 (ossia 7 mesi prima della frana del 12.03.05), il sensore 4 comincia a manifestare in modo incerto un trend di spostamento. Lungo quello che poi sarebbe diventato uno dei piani di rottura principale (sensori 5 e 6), si manifestano deformazioni crescenti verso il basso, con ampiezze massime attorno a 1 mm. Le fratture adiacenti (sensori 8, 9, 10) danno anch'esse spostamenti crescenti verso il basso, ma di ampiezza molto minore.

Fig. 9: Curva tempo - spostamento di 3 estensimetri installati sul Mammellone 1

Fig. 9: Mammellone 1 instruments. Time - displacement data

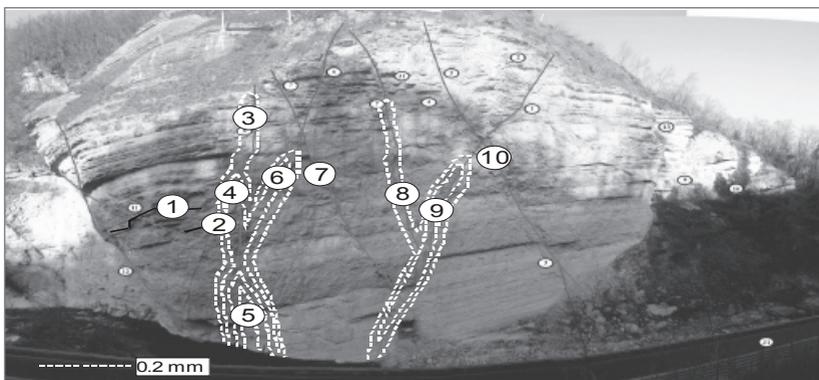
Fig. 10: Parete del Mammellone 1: ubicazione dei sensori

Fig. 10: Mammellone 1: instruments installed on main joints

La distribuzione delle deformazioni riprende abbastanza bene il comportamento previsto con i modelli FEM e LEM. Tuttavia è evidente che l'instabilità raggiunge il piede della parete e interessa un settore ben più ampio del semplice cuneo instabile ipotizzato. In altri termini, le dislocazioni a carico delle superfici di discontinuità analizzate si inseriscono in un più esteso processo di deformazione e rottura progressiva, che coinvolge anche le parti integre dell'ammasso roccioso.

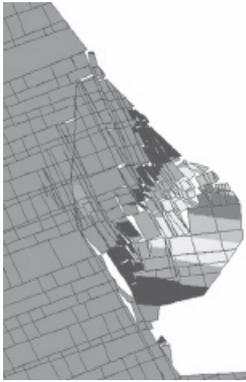
Fig. 16: Modello DEM

Le dislocazioni a taglio lungo le principali superfici di strato e le fratture subverticali raggiungono entità decimetrica, dopo di che comincia il cinematicismo di ribaltamento. Si noti che nel DEM l'instabilità della parete aggettante è marcata, mentre nel FEM pur essendoci un'accentuata sollecitazione di taglio non c'è instabilità dell'aggetto. La simulazione evidenzia che i giunti inclinati 65° circa sono il principale indicatore di pericolo da monitorare.
