## DIE RUTSCHUNG SÜDLICH VON IMMENSTADT

## THE LANDSLIDE SOUTH OF IMMENSTADT/ALLGÄU

### A COMBINED LANDSLIDE CAUSING DANGERS TO THE TOWN AND INFRA- STRUCTURE FACILITIES

Karl Mayer<sup>1</sup>, Günther Bunza<sup>2</sup>

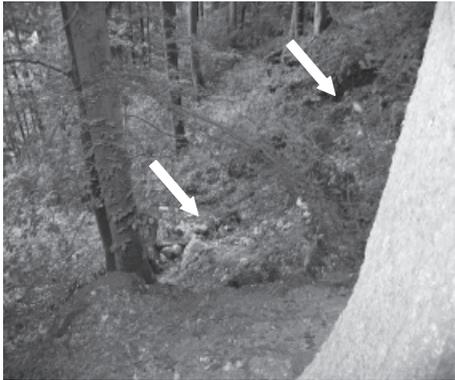
Im September 2005 kam es vermutlich in Folge der starken Niederschläge vom August 2005 zu ersten Anzeichen verstärkter Bewegungen im Hangbereich zwischen 940 m ü.NN und 960 m ü.NN (Abb.1). Nach Aussage des städtischen Forstamtes Immenstadt traten zu dieser Zeit

**Abb. 1:** Photo September 2005. Hornweg Richtung Süden bei ca. 950 m ü.NN. Die Pfeile markieren einen Anbruchbereich mit Rissbildungen. (Photo Forstamt Immenstadt)

**Fig. 1:** Photo September 2005. South of Hornweg at 950 m a.s.l. The red arrows are marking the detachment and cracking zone (Photo Forstamt Immenstadt)

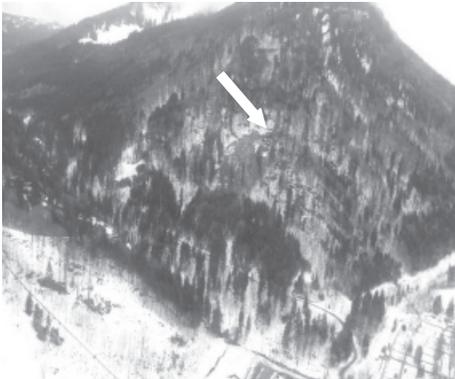
**Abb. 2:** Photo 17.03.2006. Der Pfeil deutet auf den Anbruchbereich

**Fig. 1:** Photo 17.03.2006. The arrow marks the detachment zone

Im Laufe des darauf folgenden Tages entstand durch die Bewegungen ein ca. 0,6 ha großer Anbruchbereich (Abb. 2). Das ausgebrochene und abgerutschte Lockermaterial kam im Bereich einer Verebnung bei 860 m ü.NN zum Stillstand. In den folgenden Stunden und Tagen nahmen die Bewegungen immer mehr zu. Am Morgen des 23.03.2006 nahm der weithin sichtbare Anbruchbereich dann eine Fläche von ca. 1 ha ein. Das in der Verebnung bei 850 m ü.NN zum Stillstand gekommene Rutsch- und Sturzmaterial erhöhte die Auflast auf den

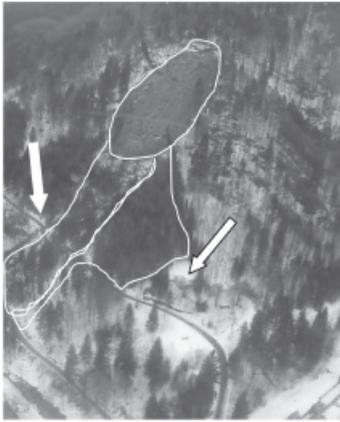
Unterhang so sehr, dass sich zunächst der Hangbereich direkt unterhalb der Verebnung in Bewegung setzte. Es entstand eine Art „Schuttstrom“ (sekundäre Hangbewegung) der am Vormittag des 23.03.2006 den oberen Steigbachweg erreichte und diesen unpassierbar machte (Abb. 3; Pfeil). Bei weiteren Geländeuntersuchungen am 23.03.2006 konnten die Ausmaße der Rutschung genauer ermittelt werden. Zu diesem Zeitpunkt war der obere Forstweg bereits zerstört und wies eine deutliche talwärts gerichtete Auslenkung auf (Abb. 3; weißer Pfeil). Ebenso konnte erkannt werden, dass sich ca. 25 Höhenmeter oberhalb der Hauptanbruchkante

850 m ü.NN bildete, den Steigbach. Dabei wurde auch der untere Steigbachweg zerstört und unpassierbar. An der Wildbachsperre, die sich am Talausgang des Steigbachtals befand, traten erste Risse auf. Erste Wulst- und Rissbildungen konnten auch nördlich des sekundären Schuttstromes oberhalb des Wasserbehälters erkannt werden. Hier entwickelte sich nach Norden hin eine immer größere Sekundärdrütschung, wobei die Aktivität bzw. die Bewegungsbeträge im unteren, südlichen Bereich (Abb. 3) im Laufe der Zeit abnahmen und im unteren, nördlichen Bereich immer mehr zunahm. Aufgrund der morphologischen Verhältnisse bildete sich im nördlichen Bereich der Verebnung ein zweiter Sekundärdrütschstrom. Die auftretenden Bewegungen verlagerten sich in Richtung Wasserbehälter (unterer Pfeil).

**Abb. 3:** Photo 24.03.2006. Zu sehen sind die Teilbereiche der Rutschung  
**Fig. 3:** Photo 24.03.2006. The different parts of the landslide in different areas

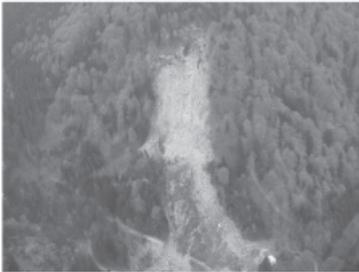
Zum Zeitpunkt einer Befliegung am 05.05.2006 war ein Großteil des Baumbestandes bereits entfernt worden, so dass die Ausmaße der gesamten Rutschmasse gut zu erkennen waren (Abb. 4). Ebenso wie im Anbruchbereich erweiterte sich die Rutschmasse auch am Fuß der Hangbewegung, unterhalb des oberen Steigbachweges (Abb. 5).

**Abb. 4:** Anbruchbereich der Hauptrutschung.  
**Fig. 4:** Upper part of the primary landslide

Die obere Hauptanbruchkante der Primärrutschung liegt zwischen 940 m ü.NN und 960 m ü.NN. Hier bildete sich der weithin sichtbare Hauptanbruch, aus dem es nach wie vor zum Abgleiten von Lockermaterial und zum Abstürzen von teilweise bis zu mehreren Kubikmeter großen Blöcken kommt. Bereits am 24.03.2006 war oberhalb dieser Hauptanbruchkante ein weiterer deutlich ausgebildeter Riss zu erkennen, an dem sich ein Versatz von bis zu 10 m bildete. Es handelte sich um Nachbrucherscheinungen, die bis in eine Höhe von 975 m ü.NN reichten. Inzwischen ist auch dieser Absatz komplett abgeglitten. Die nördliche Begrenzung des Hauptanbruches ist deutlich ausgebildet und verläuft von 975 m ü.NN nach Osten bis zu einer Verebnung auf 850 m ü.NN. Eine südliche Begrenzung der Hauptanbruchnische ist von 940 m ü.NN Richtung Osten bis zu der Verebnung bei ca. 850 m ü.NN gut zu erkennen. Südlich dieser deutlichen Nische sind weitere Anzeichen für aktive Bewegungen zwischen 950 m ü.NN und 875 m ü.NN sichtbar. Der bereits weitgehend ausgeglittene Hauptanbruch ist durchschnittlich 75 m breit und nimmt eine Fläche von 19.500 m<sup>2</sup> ein. Bei einem durchschnittlichen, aus dem Geländeprofil abgeschätzten Tiefgang von 10 m kann das Volumen der bereits abgeglittenen Rutschmasse auf ca. 195.000 m<sup>3</sup> geschätzt werden. Der noch nicht vollständig ausgeglittene aber stark bewegte Teil südlich der Hauptanbruchkante nimmt eine Fläche von knapp 9.000 m<sup>2</sup> ein. Die Kubatur dieses potentiell abgleitgefährdeten Bereiches beläuft sich bei einem durchschnittlichen Tiefgang von 10 m auf ca. 90.000 m<sup>3</sup>.

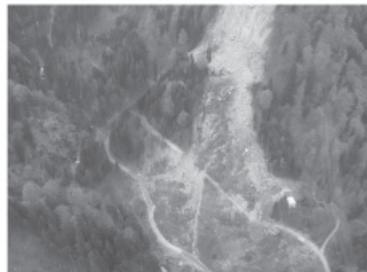
**Abb. 5:** Unterer Bereich der Hangbewegung.  
**Fig. 5:** Lower part of the landslide

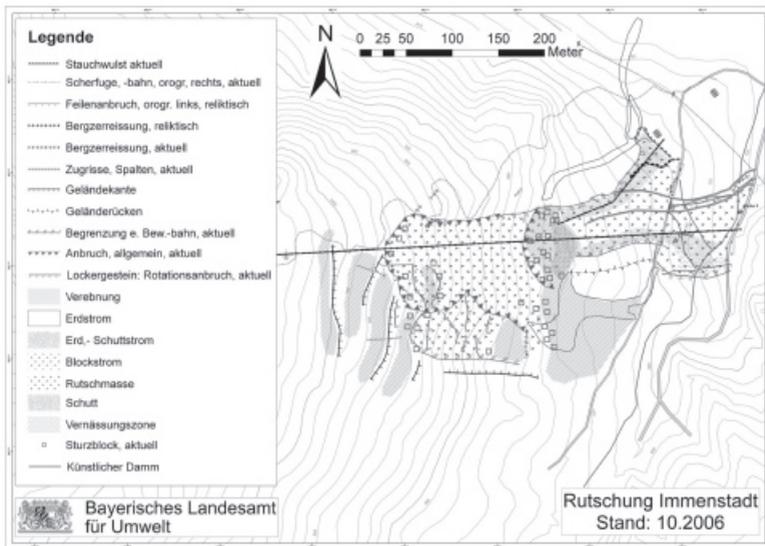
**Abb. 6:** Geotechnisch- geomorphologische Karte  
**Fig. 6:** Geotechnical, geomorphologic map

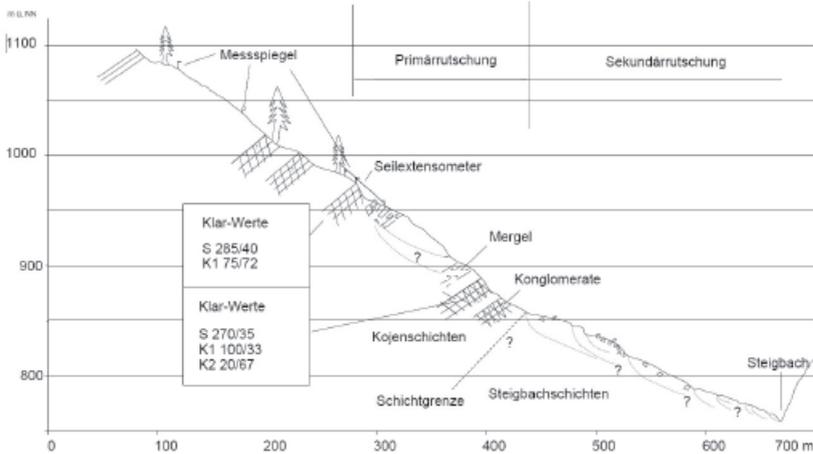
### Profil Rutschung Immenstadt

**Abb. 7:** Geotechnisch- geomorphologisches Profil  
**Fig. 7:** Geotechnical, geomorphologic cross-section

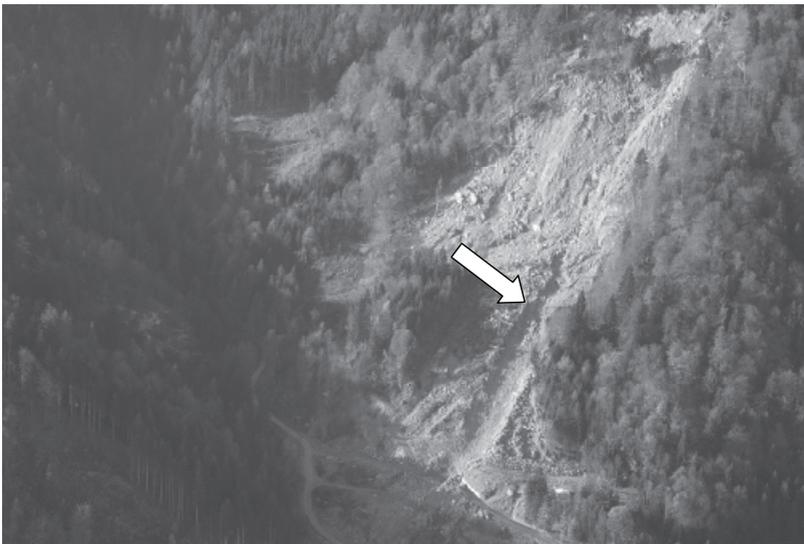
**Abb. 8:** Überblick über die gesamte Rutschung. Unterhalb der Verebnung ist die Ableitrinne zu erkennen  
**Fig. 8:** Overview of the whole landslide. Under the plain the drain channel can be seen

Nach einer Abwägung der Möglichkeiten und einer Beurteilung der aktuellen Situation wurde der Ableitdamm wieder aufgebaut und zusätzlich eine tiefe Rinne geschaffen, über die das breite Material aus der Verebnung schadlos bis in den Steigbach abfließen konnte. Dies verhinderte eine ständige Durchfeuchtung der Sekundärrutschung und führte letztendlich zum Abklingen der Bewegungen im Frühjahr 2007.

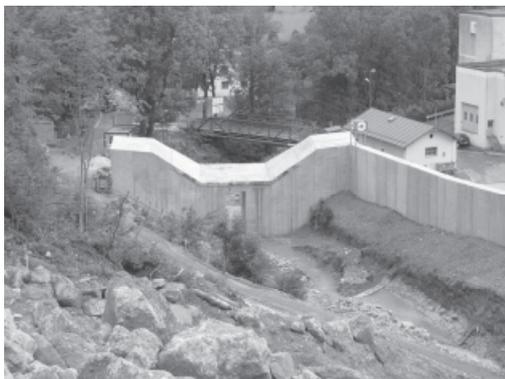
**Abb. 9:** Blick von Süden nach Norden auf die Schlitzsperre, die südlich von Immenstadt erbaut wurde  
**Fig. 9:** Photo in view of the open debris retention dam in the south of Immenstadt

Am Rutschungsfuß wurde eine Konsolidierungssperre im Steigbach errichtet. Durch diese findet eine Hebung der Bachsole im Bereich des Rutschungsfußes statt, was eine stabilisierende Wirkung auf die Rutschmasse haben wird. Schadbringende Auswirkungen von Wildbachprozessen und Erosion des Hangfußes werden so weitgehend unterbunden. Ein größerer Wasseraufstau hinter abgelagerten Rutschmassen ist durch das oberstrom steiler werdende Gefälle nicht zu befürchten. Weiter unterhalb wurde eine Schlitzsperre errichtet, die die Stadt vor einem Murstoß schützen soll und trotzdem einen dosierten Geschiebetrieb im Unterlauf gewährleistet. Um den unteren Teil der Rutschmasse zu stabilisieren und einer zukünftigen Reaktivierung der Rutschmasse entgegenzuwirken, wurden auch bis zu 5 m tiefe und 4 m breite so genannte
