VERLETZLICHKEIT VON GEBÄUDEN UND WIRKSAMKEIT VON OBJEKTSCHUTZMASSNAHMEN

BUILDING VULNERABILITY AND THE EFFECTIVENESS OF PROPERTY PROTECTION MEASURES

Pierre Vanomsen¹, Thomas Egli²

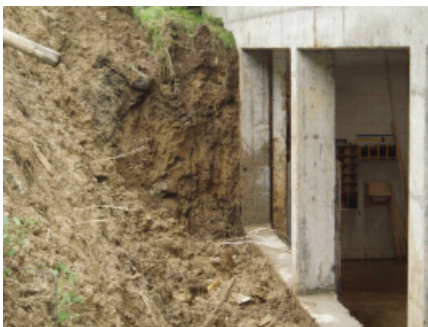
Am 22. August 2005 beschädigte eine Hangmure die bergseitige Fensterfront einer Schreinerei. Das langsame Losrutschen der Erdmasse kurz vor Arbeitsende wurde bemerkt und Sofortmassnahmen konnten eingeleitet werden. Diese bestanden darin, dass Schalungstafeln vertikal, im Doppel und von aussen vor die Fensterfront gestellt wurden. Der Erfolg war gering; mit Ausnahme des dritten, nur wenig angestauten Fensters, wurden die beiden anderen eingedrückt (Abb. 1 und 2).

Abb. 1: Aufstauung der Erdmassen an der Prallwand. Gut sichtbar ist das linke und mittlere Fenster (Foto: Egli Engineering).

The static earth pressure on the retaining wall is 19 kN/m². The window front is located about 0.2 m above the terrain height, the maximum earth pressure is 17 kN/m² for the left window, 12 kN/m² for the middle window, 8 kN/m² for the right window.

For the static calculations, the average bending stress of the formwork panel is estimated with $\sigma_{Br} = 36 \text{ N/mm}^2$. The failure of the formwork panels on the left window and the middle window must be at a pressure of more than 45 kN/m² to be found. At a pressure of 75 kN/m² a failure of all panels must be calculated.

From the static calculations, it can be concluded that the debris with a pressure greater than 45 kN/m² and less than 75 kN/m² acted on the retaining wall. The pressure values from the earth pressure without consideration of the dynamic component are too low, so that the failure of the left and middle windows would not have occurred.

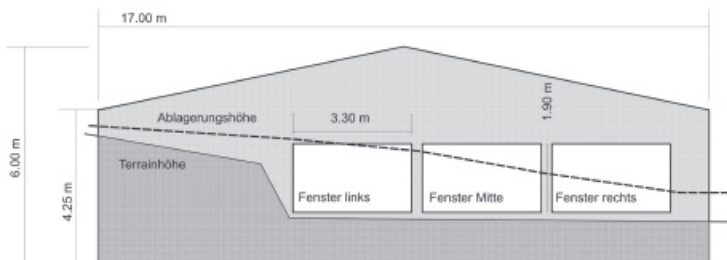
h : Accumulation height, retaining wall 2.2 m, window left 2.1 m, window middle 1.6 m, window right 1.1 m

Abb. 2: Prallwand mit Ablagerungshöhe

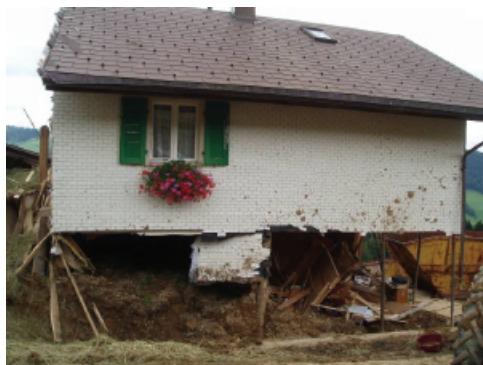
Abb. 3: Vollständig zerstörtes Wohnhaus in Schüpfheim (Foto: Egli Engineering).

Das Wohngebäude wurde durch eine Hangmure getroffen, dadurch entstanden an der einfachen Holzkonstruktion starke Schäden am Tragwerk (Abb. 3, Fig. 3). Die mächtige Hangmure wies eine Anrisstiefe von 2.2 m auf; das Gebäude befand sich 150 m bis 200 m unterhalb der Anrisstelle. Das Gebäude war zum Zeitpunkt des Ereignisses bewohnt.

Daraus ergibt sich eine Geschwindigkeit von 6.6 m/s. Aus der Geschwindigkeit und der Dichte der Hangmure lässt sich der Druck auf die Prallwand aus der dynamischen Einwirkung abschätzen [1]:

Daraus ergibt sich ein Druck von 157 kN/m². Dieser Druck stellt wahrscheinlich die Obergrenze der Bandbreite dar.

Baustatische Rückrechnungen sind aufgrund der fehlenden Datenlage schwierig. Ausgehend von einem beidseitig verschalten Holzständerbau wird angenommen, dass die Holzbalken einen Querschnitt von 12 x 12 cm aufwiesen und im Abstand von 70 cm verbaut wurden. Die mittlere Biegebruchspannung der Balken beträgt 36 N/mm^2 . Die Berechnungen der Einzelbauteile ergeben, dass die Prallwand bei maximal 30 kN/m^2 versagt. Die Holzkonstruktion ist jedoch kaum auf horizontale Einwirkungen konstruiert und weist aufgrund des fehlenden Eigengewichtes einen deutlich geringeren Widerstand auf (weniger als 20 kN/m^2).

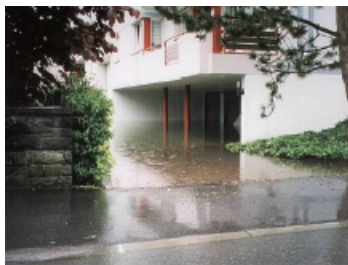
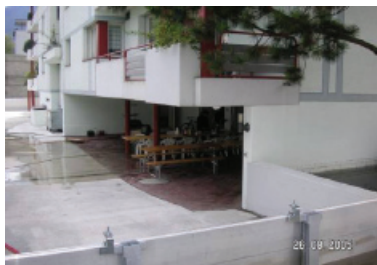
Das Mehrfamilienhaus in Stansstad war sowohl vom Seehochwasser des Vierwaldstättersees 1999 als auch vom Hochwasser 2005 betroffen (Abb. 4). Vor dem Ereignis 2005 wurden umfangreiche Objektschutzmassnahmen ergriffen: Der Untergrund des Parkplatzes und der Einfahrt bestand vor 2004 aus Verbundsteinen. Diese wurden durch eine Betonbodenplatte ersetzt und das Gebäude, Parkplätze und Zufahrt mit einer Betonmauer umfasst. Zusätzlich wurden Pumpenschächte und Rückstauklappen eingebaut. Die Einfahrt und der Eingang werden im Ereignisfall mit Dammbalken abgedichtet.

- **Tragsicherheit:** Die Mauerhöhe ist bis auf einen maximalen Seespiegel von 435.25 m über Meer plus 25 cm Wellenzuschlag dimensioniert. Beim Ereignis 2005 stieg der Vierwaldstättersee auf eine Kote von 435.23 m über Meer und war somit knapp unter dem Maximalpegel der Objektschutzmassnahme.
- **Gebrauchstauglichkeit:** Der Objektschutz setzt sich aus permanenten und temporären Massnahmen zusammen. Die Bodenplatte und die Mauer waren dicht. Die

Abb. 4: Mehrfamilienhaus in Stansstad geflutet beim Seehochwasser 1999 (links) und die Situation mit Objektschutz beim Hochwasser 2005 (rechts) (Foto: Nidwaldner Sachversicherung).

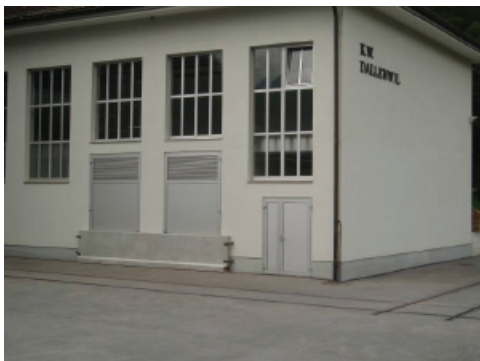
Das Kraftwerk Dallenwil im Kanton Nidwalden wurde am 22. August 2005 von der Engelberger Aa überschwemmt. Die temporären Schutzmassnahmen umfassen die Abriegelung der Türen und Tore mit Betonschutzschilden (Abb. 6). Die Schutzmassnahmen wurden im Frühling 2004 geplant und realisiert.

Abb. 6: Objektschutzmassnahmen am Wasserkraftwerk Dallenwil (Foto: Nidwaldner Sachversicherung)

- **Tragsicherheit:** Die Überschwemmungshöhe von 0.6 m blieb unter der maximalen Einstauhöhe der Schutzmassnahmen.
- **Gebrauchstauglichkeit:** Die Betonschilder konnten im August 2005 rechtzeitig installiert werden.
- **Dauerhaftigkeit:** Der langfristige Betrieb der Schutzmassnahme ist gesichert, da der Kraftwerksbetrieb eine eigene Abflussumsstation mit Alarmauslösung besitzt und über einen permanenten Pikettdienst verfügt, der jederzeit einsatzbereit ist.

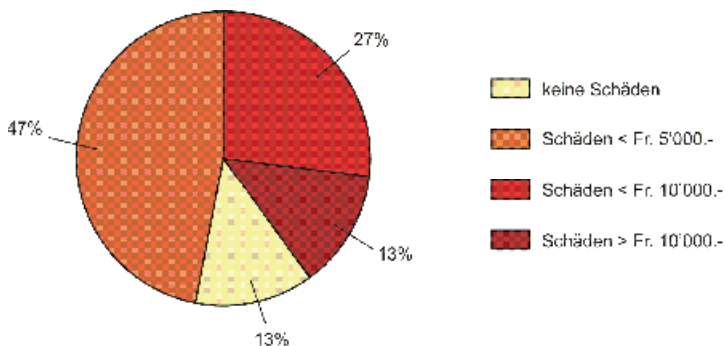
Neubauten, welche in den Jahren 2000 bis 2005 im Kanton Nidwalden erstellt wurden und bei denen aufgrund gesetzlicher Vorgaben Objektschutzmassnahmen gegenüber Seehochwasser ergriffen werden mussten, weisen eine in Abb. 7 dargestellte Verteilung der Schäden auf. Die Darstellung zeigt, dass in der Regel die Schadenskosten dank der getroffenen Objektschutzmassnahmen gering ausfallen - im Fall des Kantons Nidwalden sind 87% der Schadenfälle tiefer als CHF 10'000.-.

Abb. 7: Schadenklassierung an Neubauten mit Objektschutzauflagen im Kanton Nidwalden (Quelle: Nidwaldner Sachversicherung)

Objektschutzmassnahmen reduzieren die Schadensumme wirkungsvoll, dennoch kommt die absolute Schadenfreiheit nur selten vor. Der Grund liegt einerseits beim hohen Seepiegel des Vierwaldstättersees beim Ereignis 2005, der deutlich über dem Seepiegel des Referenzjahres 1999 lag. Andererseits verlangen Objektschutzmassnahmen eine konsequente Kontrolle bei der Planung und Umsetzung, da die realisierten Massnahmen nur im Ernstfall auf ihre Tauglichkeit geprüft werden können und der kleinste Mangel bereits zum Schaden führt.
