RIVIERE DES GALETS - ILE DE LA REUNION - 20 ANS D'EXPERIENCE DE GESTION DES RISQUES

RIVIÈRE DES GALETS REUNION ISLAND - 20 YEAR EXPERIENCE OF RISK MANAGEMENT

Francis Fruchart¹, Gilles Delphin², Sylvain Reynaud³, Christian Séraphine⁴, Joël Cadudal⁵,
Paul Bonnet⁶, Hervé Lemahieu⁷

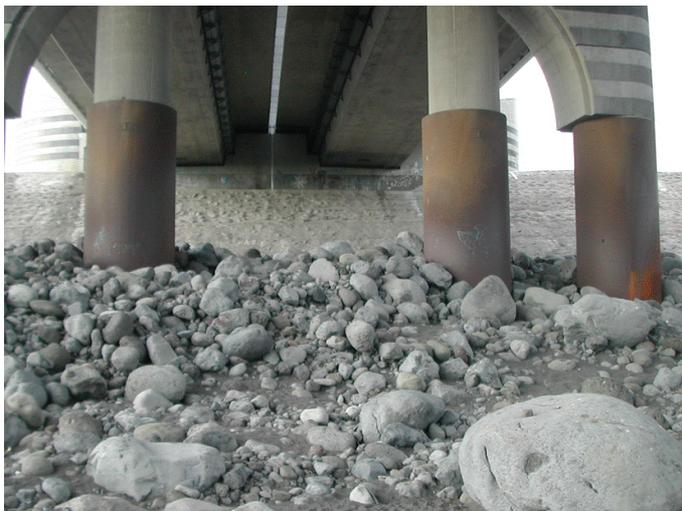
Les matériaux transportés sont un mélange de matériaux fins et de très gros, constitués de basalte très dur, particulièrement abrasif et de forte densité (2.8 et +). Le diamètre médian est de 10cm, les plus gros blocs dépassent 1m de diamètre. Les plus fins produisent de l'abrasion, les plus gros des chocs, sollicitant énormément les ouvrages.

Fig. 2 Matériaux transportés par la Rivière des Galets sous le pont aval axe mixte, noter le blindage des piles

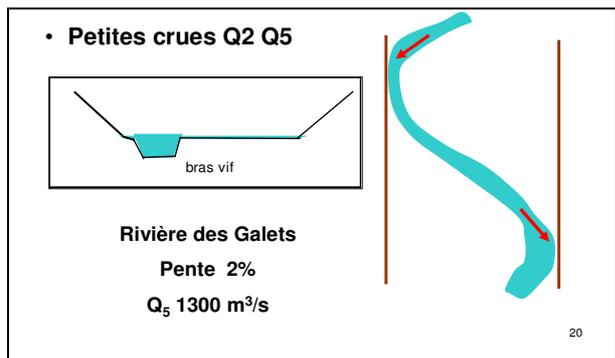
Fig. 3 Morphologie des petites crues

Pour les petites crues, se forme un bras vif à méandre de vitesse déjà importante (5-8m/s) attaquant les berges avec un angle d'attaque voisin allant jusqu'à 45°, pouvant y créer de gros dégâts (voir photo ci avant).

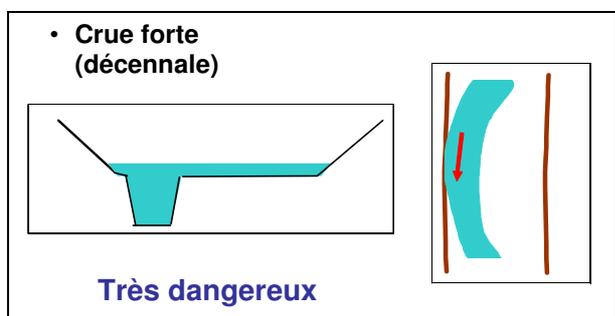
Fig. 5 Morphologie crue centennale

La crue centennale est encore plus dangereuse car le bras vif devient pratiquement rectiligne et de ce fait augmente encore sa vitesse, jusqu'à 10 m/s. Le risque majeur est alors l'attaque en pied des ouvrages. Une brèche dans une digue peut se créer. L'écoulement heurtant un obstacle, pile de pont par exemple a alors une capacité d'augmentation de niveau de 5m ! ($=V^2 / 2g$ pour 10m/s).

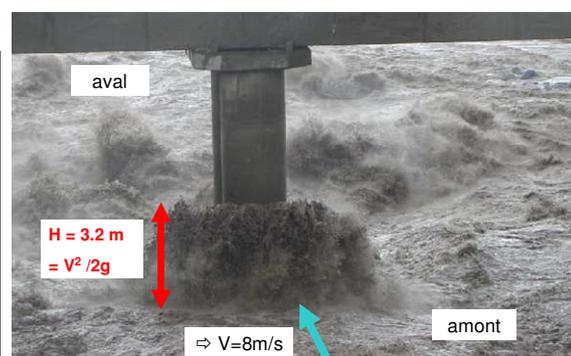
Fig. 6 Ecoulement torrentiel contre pile de pont

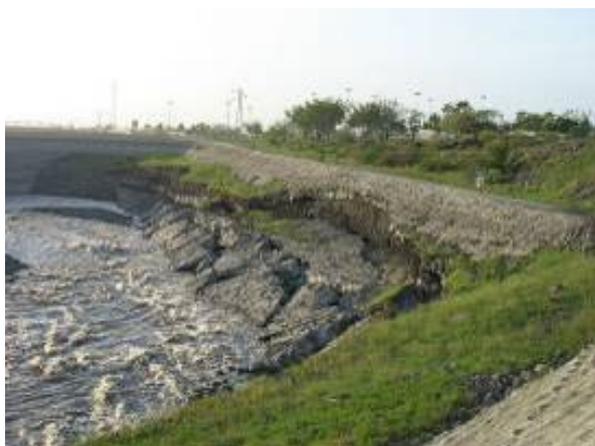
Fig. 10 Destruction RD digue entre épis, Cf. Fig. 4 **Fig. 11** Souvèvement endiguement RG aval, Cf. Fig. 9

Le lit de la rivière s'est notablement enfoncé depuis la mise en service des ouvrages, atteignant 10m à l'amont de l'endiguement, ce qui est manifestement la cause des dégâts observés. Cet enfoncement conduit à des attaques en pied des fondations des ouvrages (endiguement, épis et piles des ponts) par les bras de la rivière en crue, sous-cavant les fondations, qui est le type d'attaque répertoriée comme la plus dangereuse.

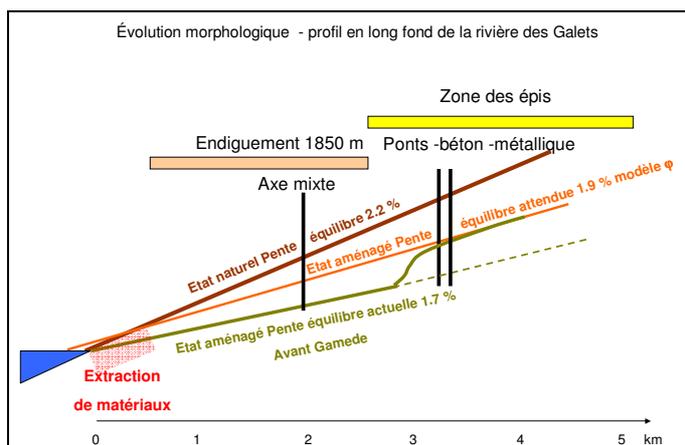
L'enfoncement du lit s'effectue par un processus classique de basculement de la pente avec érosion régressive, c'est à dire qui se développe depuis l'aval de la rivière et progresse vers l'amont, au gré des crues. Actuellement l'érosion régressive a atteint les deux ponts et se propagent vers les épis situés plus en amont, tandis que l'endiguement aval semble moins sollicité.

L'étude morphologique a montré que le basculement de la pente est quasi le double de ce qui était prévu par le modèle physique de 1984. Les ouvrages, endiguement et épis, sortent donc bel et bien de la bande passante pour laquelle ils ont été conçus. Cette constatation a enclenché de nouveaux travaux de renforcement préventif. Il est donc nécessaire d'être réactif en s'adaptant en permanence à la réalité, d'anticiper autant que faire se peut les comportements futurs.

Fig. 12 Basculement de la pente de la rivière des Galets

La cause principale du basculement a pu être attribuée globalement à un manque d'espace de liberté (de mobilité) de la rivière endiguée, qui rejoint la mer pas un trajet plus court qu'à l'état naturel, facilité par un endiguement trop lisse contre lequel le bras vif vient se coller (photo fig. 9). Il aurait fallu des berges beaucoup plus rugueuses, repoussant les bras vifs et les obligeant à méandrer.

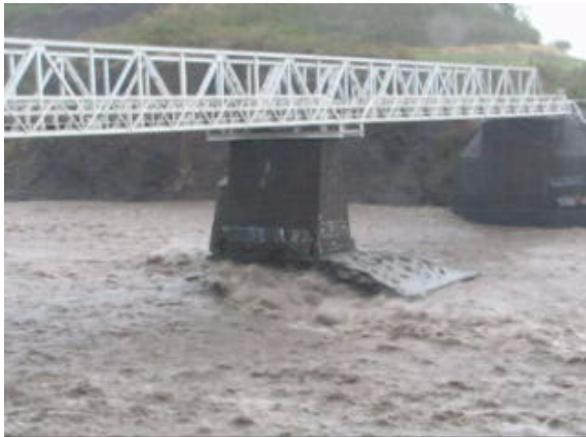
Fig. 15 Pont métallique, embase partiellement détruite
