## EINSCHRÄNKUNGEN BEI ABFLUSS- UND GESCHWINDIGKEITSMESSUNGEN SOWIE UNSICHERHEITEN BEI VERFAHREN ZUR ABSCHÄTZUNG VON HOCHWASSERSPITZEN IN WILDBÄCHEN

### MODELLVERSUCHE, KALIBRIERVERFAHREN UND RESULTATVERGLEICH AM BEISPIEL DER ABFLUSSMESSSTATION SCHÄCHEN-BÜRGLEN

## RESTRICTIONS ON DISCHARGE AND VELOCITY MEASUREMENTS AND UNCERTAINTIES OF METHODS FOR THE ESTIMATION OF PEAK DISCHARGES IN TORRENTS

### EXPERIMENTAL STUDIES, CALIBRATION METHODS AND RESULT COMPARISON FOR THE DISCHARGE GAUGING STATION SCHÄCHEN-BÜRGLEN

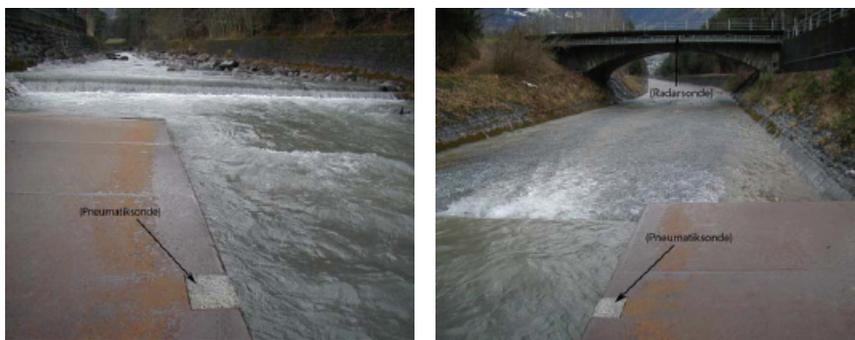
Abb. 1, 2: Abflussmessstation Schächen-Bürglen. Bild links: Blick gegen die Fliessrichtung mit Vorschwelle und Messgerinneeinbau (Pfeil: Profil Pneumatiksonde); Bild rechts: Blick in Fliessrichtung mit Messgerinneeinbau und zur Schächenbrücke, an der die Radarsonde montiert ist (Profil Radarsonde).

Fig. 1, 2: Discharge gauging station Schächen-Bürglen. Photo on the left side: view against the flow direction, the upstream sill and the adapted channel bed (arrow: location of the bubble gauge); photo on the right side: view in the flow direction. At the bridge the radar sensor was mounted (profile: radar gauge).

Bereits 1912 wurde am Schächen der erste Pegel installiert. 1985 wurden die Installationen zur Wasserstands- und Abflussmessung verlegt (beim Galgenwäldli, 42 m bachaufwärts der Schächenbrücke, Abb. 1 u. 2) und eine Pneumatiksonde installiert.

Im Bereich der Abflussmessstation wurde die Sohle mit widerstandsfähigen Stahlplatten abgedeckt und eine Vorschwelle aus Holz eingebaut. Um auch während Niedrigwasserperioden

eine möglichst exakte Bestimmung der Abflüsse zu garantieren, wurde ein rechteckiges Niedrigwasserprofil eingebaut. Oberhalb der Messstelle weist der Schächen eine natürliche Sohle auf. Unterhalb des Einbaus ist die Sohle gepflästert (Schächenschale), ein Überfall bildet den Übergang.

Die Böschungen sind gepflästert und weisen hohe Neigungen auf. Das linke Ufer ist im oberen Teil bewaldet, während am rechten Ufer eine senkrechte Betonmauer die Böschung nach oben abschliesst.

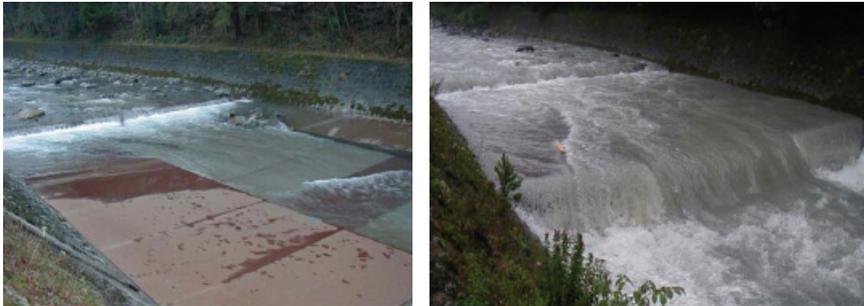
**Abb. 3, 4:** Abflussmessstation Schächen-Bürglen mit dem Pneumatikmessprofil und der Vorschwelle bei Niedrigwasserabfluss (Bild links) und bei einem kleineren Hochwasser (Bild rechts).

**Fig. 3, 4:** Discharge gauging station Schächen-Bürglen with the bubble gauge cross section and the first sill during low water (photo on the left side) and during a lower flood event (photo on the right side).

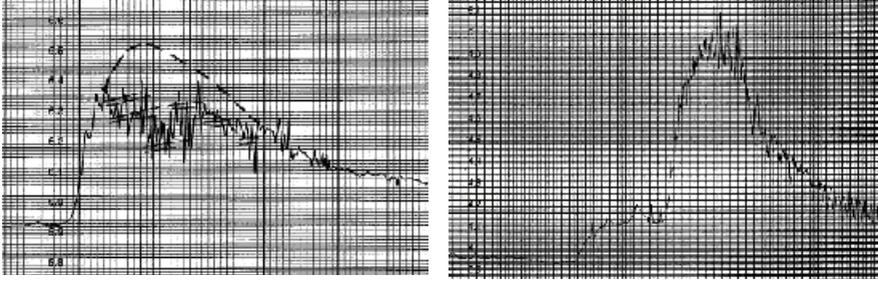
Abb. 5, 6: Wasserstandsganglinien: Bild links: Messprofil Pneumatiksonde, Fließwechsel im Anstieg der Hochwasserganglinie, gestrichelte Linie: vermutete Wasserstände ohne Fließwechsel, Bild rechts: Messprofil Radar, kein Fließwechsel.

Fig. 5, 6: Stage hydrograph: Left figure: bubble gauge cross section, hydraulic jump in the rise of the flood hydrograph, dotted line: estimated levels without hydraulic jump, right figure: radar gauge cross section, no hydraulic jump.

Bei grösseren Hochwasserereignissen tritt im Profil der Pneumatiksonde ein Fliesswechsel auf; die Folge ist eine inhomogene Aufzeichnung der Wasserstände (Abb. 5). Demgegenüber weist der Schächen unterhalb des Überfalls günstigere hydraulische Bedingungen auf. Da sich in dieser Schussrinne mit glatt gepflästeter Sohle ausschliesslich schiessende Abflüsse einstellen, tritt beim Anstieg der Hochwasserganglinien kein Fliesswechsel auf. Um in Zukunft für die Aufzeichnung der Wasserstandsganglinien hydraulisch bedingte Inhomogenitäten zu verhindern, wurde 2004 unterhalb des Überfalls (Montage an der Hauptstrassenbrücke) zusätzlich eine Radarsonde installiert. Diese Sonde garantiert für den Hochwasserfall Wasserstands-aufzeichnungen ohne Fliesswechsel. Verglichen mit dem Messprofil der Pneumatiksonde weist das Radarprofil jedoch deutlich höhere Fließgeschwindigkeiten und kleinere Wassertiefen auf.

In Abbildung 5 ist die im Profil der Pneumatiksonde aufgezeichnete Ganglinie eines kleineren Hochwasserereignisses dargestellt. In der Aufzeichnung ist der Fließwechsel, der bei einem Wasserstand von zirka 486.4 m.ü.M. auftritt, gut ersichtlich. In Abbildung 6 ist die im Profil der Radarsonde aufgezeichnete Ganglinie des Jahrhunderthochwassers vom August 2005 dargestellt. Die Schwankungen im Scheitelbereich stammen gemäss den Untersuchungen von G. R. Bezzola von den Entleerungen des bachaufwärts gelegenen Geschiebesammlers „Stiglisbrücke“ (Bezzola, 2008). Der Vergleich der beiden Abbildungen zeigt, dass sich das Profil mit der Radarsonde besser für die Aufzeichnung von Hochwasserganglinien eignet.

Das physikalische Modell der Messstation Schächen-Bürglen wurde in einer Flussbaurinne als idealisiertes Halbmodell im Massstab 1:15 erstellt. Zur Kalibrierung standen die Abflussmessungen des BAFU ( $Q_{\max} = 24.5 \text{ m}^3/\text{s}$ ) und 5 Querprofile zur Verfügung. Die Krümmung des Bachlaufes konnte nicht berücksichtigt werden. Die Sohl- und Wandrauigkeiten der Schale werden entsprechend der hydraulischen Modellgesetze skaliert. Stromauf der Messstelle wird die in der Natur vorhandene bewegliche Sohle nachgebildet. Die Wasserspiegellagen wurden durch Ultraschallsonden erfasst. Um Ungenauigkeiten infolge unruhiger Wasseroberflächen zu minimieren, wurden auch videometrische Aufnahmen durchgeführt. Die Strömungszustände im Bereich der beiden Messprofile wurden zuerst unter Klarwasserbedingungen hydraulisch analysiert, anschliessend mit Sedimenttransport (bis  $Q = 120 \text{ m}^3/\text{s}$ ), wobei zur Modellierung des Sedimenttransportes die Sieblinie des Naturmaterials berücksichtigt wurde. Die Modellversuche bei Klarwasser zeigen, dass sich bei Abflüssen bis zu  $30 \text{ m}^3/\text{s}$  ein Wechselsprung nach dem Absturz über die Vorschwelle ausbildet. Bei höheren Abflüssen wird der Wassersprung ausgeblasen und es tritt ein ondulierender Wechselsprung (stehende Welle) auf, der die Pegelstandsmessung beeinflusst (siehe auch Abb. 5, rechtes Bild) und bachabwärts in der Wildbachschale Stosswellen verursacht.

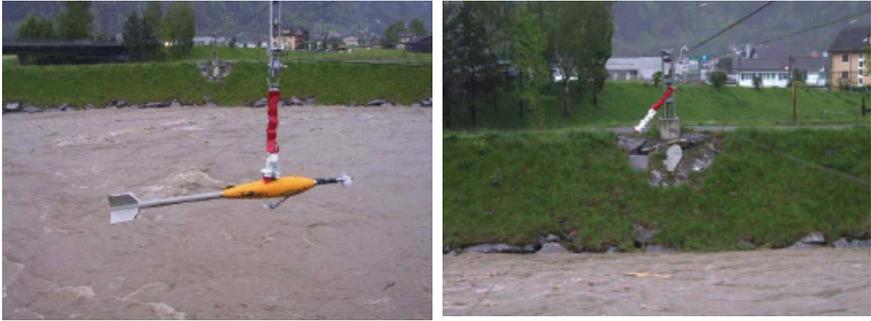
**Abb. 7, 8:** Abflussmessungen mit Seilkrananlagen bei Hochwasser: Linkes Bild: Flügel nicht eingetaucht, rechtes Bild: Flügel eingetaucht: grosse Auslenkung des Seils (siehe rot-weisser Sichtbalg), Folge: ungenaue Wassertiefenmessung.

**Fig. 7, 8:** Discharge measurements with cableways at floods: photo on the left side: current meter in the air, photo on the right side: current meter in the water, big drift of the sounding line (look the red-white marker), consequence: inaccurate sounding.

Werden mit den Seilkrananlagen Abflussmessungen während Hochwasserereignissen durchgeführt, bewirken hohe Fliessgeschwindigkeiten und grosse Wassertiefen eine enorme Auslenkung des Seils, an dem das Gewicht und der Flügel montiert sind (Abb. 8, grosser Abtriftwinkel). Da die Länge des abgerollten Seils für die Bestimmung der Wassertiefen in den Vertikalen verwendet wird, bewirken grosse Abtriftwinkel ungenaue Messungen der Wassertiefe.

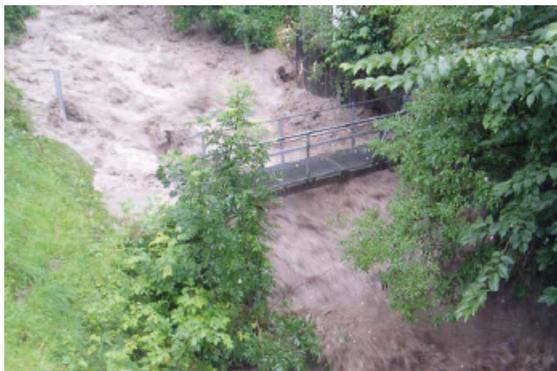
**Abb. 9:** Hochwasserführenden Wildbach (Grosstalbach in Isenthal), kurz bevor die Wasserfluten den Messsteg zerstören (Bild: Walter Aschwanden, Isenthal).

**Fig. 9:** Torrent with flood flow (Grosstalbach in Isenthal), just before the flood discharges destroyed the measuring gangway (photo: Walter Aschwanden, Isenthal).

Werden bei Hochwasserereignissen die Flügelmessungen mittels Stangen ausgeführt, besteht die Gefahr, dass die Stangen verbogen werden. Bild 9 zeigt den Messsteg für die Flügelmessungen über den Grosstalbach in Isenthal. Bei solchen Extremereignissen Abflussmessungen durchzuführen birgt grosse Gefahren in sich. Nur wenige Minuten nach dieser Aufnahme wurde der gesamte Messsteg weggerissen.

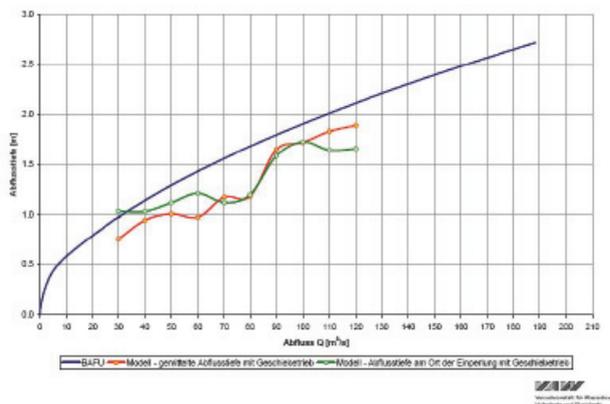
Abb. 10: Profil Pneumatiksonde: Vergleich der Pegelschlüsselkurve (obere Kurve) mit denjenigen aus dem hydraulischen Modellversuch mit Geschiebetrieb (VAW, 2007).

Fig. 10: Profile bubble gauge: comparison of the rating curve (upper curve) with the results from the hydraulic model with bed load transport (VAW, 2007).

Werden die Versuche mit Geschiebetrieb ausgeführt, lagert sich unter dem Wellenberg der sich einstellenden stehenden Welle Geschiebe ab. Dies verfälscht die Abflussbestimmung im Profil der Pneumatiksonde massiv. In Abbildung 10 ist der Vergleich der Abflusstiefen der Pegelschlüsselkurve (obere Kurve) mit den Werten aus den Modellversuchen mit Geschiebetrieb dargestellt.

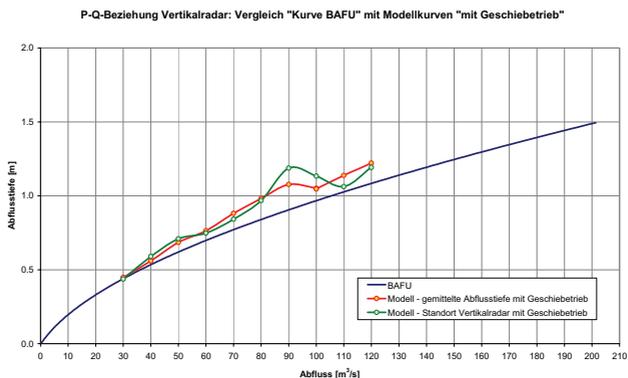
Abb. 11: Profil Radarsonde: Vergleich der Pegelschlüsselkurve (untere Kurve) mit denjenigen aus dem hydraulischen Modellversuch mit Geschiebetrieb (VAW, 2007).

Fig. 11: Profile radar gauge: comparison of the rating curve (lower curve) with the results from the hydraulic model with bed load transport (VAW, 2007).

Demgegenüber kann die Pegelstandsmessung im Profil des Radars als die verlässlichere Messinstallation für die Registrierung der Hochwasserabflüsse betrachtet werden, denn die Modellversuche der VAW ergaben für das Profil mit der Radarmessung keine Ablagerungen. Einzig bei Abflüssen zwischen 80 und 100 m<sup>3</sup>/s resultieren grössere Differenzen zur gültigen Pegelschlüsselkurve infolge der Stosswellen (Abb. 11).
