UNERWARTETE PROZESSE IN EINEM GESCHIEBESAMMLER

DER GESCHIEBESAMMLER “STIGLISBRÜCKE” AM SCHÄCHEN WÄHREND DES HOCHWASSERS VOM AUGUST 2005

UNEXPECTED PROCESSES IN A SEDIMENT RETENTION BASIN

THE “STIGLISBRÜCKE” BASIN ON THE SCHÄCHEN TORRENT DURING THE FLOOD OF AUGUST 2005

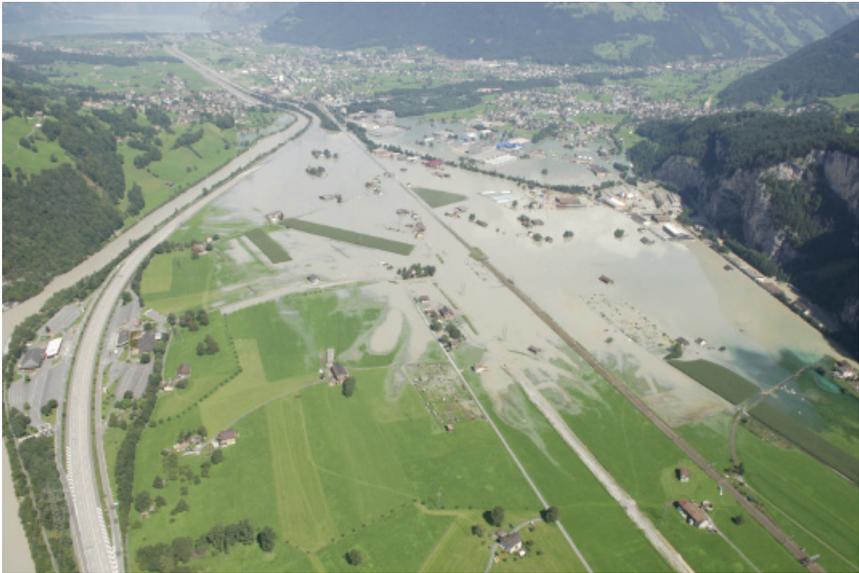
Abb. 1: Blick von Süden auf das überschwemmte Industriegebiet von Schattdorf und den von rechts in das Reusstal ragende Schwemmkegel des Schächens (Foto vom 24.08.2005, © Schweizer Luftwaffe).

Fig. 1: View from south on the flooded industrial area of Schattdorf and on the alluvial fan of the Schächen torrent entering the Reuss Valley from the right (Photo taken on the 24.08.2005, © Swiss Air Force).

Das Hochwasser vom August 2005 forderte in der Schweiz 6 Todesopfer und verursachte Sachschäden in der Höhe von insgesamt 3 Mrd. Schweizer Franken. Mit einem Anteil von rund 10 % gehörten der Schächen und seine Zuflüsse zu den Hauptverursachern der Schäden im August 2005. Das schnell ansteigende und lang andauernde Hochwasser führte im Einzugsgebiet des Schächens entlang des Gerinnes zu grossen Geschiebeumlagerungen und ausgeprägten Tiefen- und Ufererosionen. Der Fluss beschädigte die entlang des Schächens von Altdorf nach Glarus führende Klausenstrasse an mehreren Stellen. Zu den grössten, vorwiegend privaten Schäden kam es allerdings im Mündungsbereich des Schächens. Die Reuss vermochte das ihr vom Schächens zugeführte Geschiebe nicht weiterzutransportieren. Dadurch kam es im Schächens zu rückschreitender Ablagerung und zum Ausbruch. Erschwert wurde die Situation dadurch, dass im Bereich der Mündung mehrere Brücken den Abfluss behinderten. So kam es zu grossflächigen Überschwemmungen im Gebiet des Schattdorfer Industrieareals (Abb. 1).

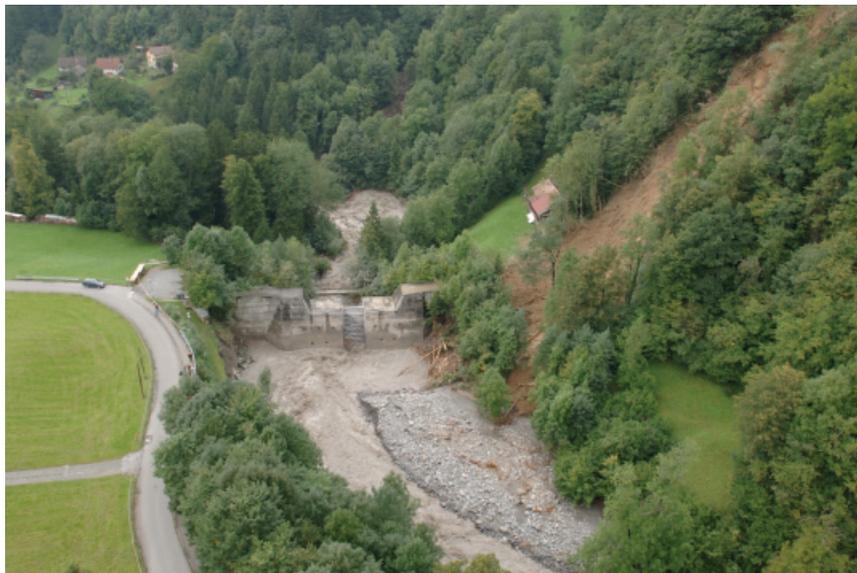
Abb. 2: Der Geschiebesammler 'Stiglisbrücke' am Schächen; Blick in Fließrichtung auf das Abschlussbauwerk (Foto vom 23.08.2005, © Tiefbauamt Uri)

Fig. 2: The sediment Retention basin 'Stiglisbrücke' on the Schächen torrent; view in direction of flow on the outlet dam (Photo taken on the 23.08.2005, © Civil Engineering Office, Canton of Uri).

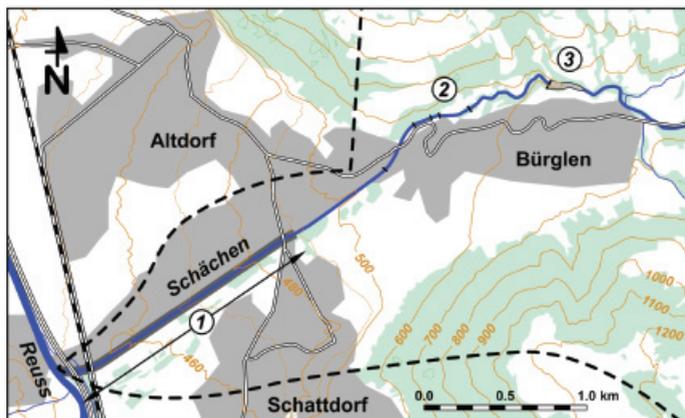
Abb. 4: Karte des Schächen-Unterlaufs; (1) gepflästerte Schale in untersten Teil des Schwemmkegels, (2) Wildbachsperrn im oberen Teil des Kegels, (3) Geschiebesammler 'Stiglisbrücke' am Kegelhals.

Fig. 4: Map showing the lower reach of the Schächen torrent: (1) lined channel in the lower part of the alluvial fan, (2) check dams in the upper part of the fan, (3) sediment retention basin at the fan apex.

Nach dem Ereignis von 1910 wurde der Schächen in seinem Unterlauf in einen 1'650 m langen geradlinigen Kanal verlegt (Abb. 4). Diese heute noch vorhandene gepflästerte Schale weist ein trapezförmiges Profil mit einer Sohlenbreite von 12 m und einer Höhe von 3 m auf. Ihr Längsgefälle beträgt 2.1 bis 2.2 %. Im oberen Teil des Kegels wurde das Schächengerinne mittels seitlicher Ufermauern und vereinzelter Wildbachsperrn befestigt. Auf eine Sohlpflasterung verzichtete man seinerzeit in diesem Abschnitt, da aufgrund des grösseren Längsgefälles von rund 4 bis 5 %, "eine Anhäufung von Geschieben nicht zu befürchten ist" (OBI, 1914).

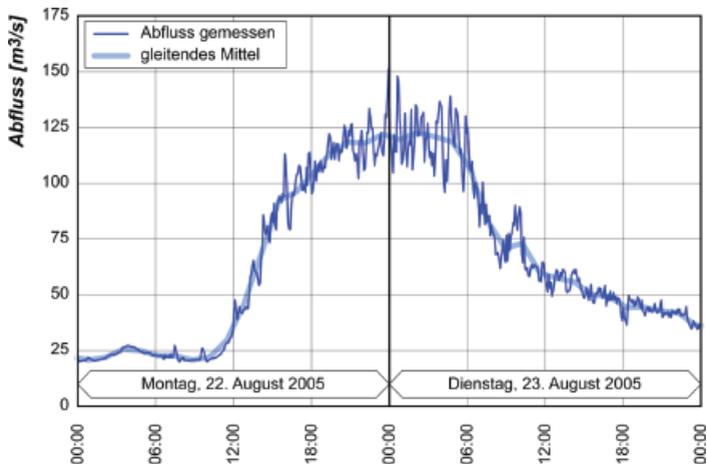
Abb. 5: Ganglinie des Schächenabflusses am 22. und 23. August 2005 (Messstelle Schächen - Bürglen, Datenquelle: Landeshydrologie).

Fig. 5: Hydrograph of the Schächen discharge on August 22nd and 23rd, 2005 (Station Schächen - Bürglen, data source: Swiss National Hydrological Survey).

Bei der rund 2 km flussabwärts des Geschiebesammlers gelegenen Messstelle Schächen - Bürglen, Galgenwäldli der Landeshydrologie wurden während des Hochwassers 2005 starke Abflussschwankungen registriert (Abb. 5). Zwischen dem 22.08.05, 19:00 Uhr und dem 23.08.05, 06:00 Uhr schwankte der Abfluss zwischen 100 und 150 m³/s. Die Schwankungen sind erstaunlich regelmässig und die Zeit zwischen zwei Spitzen beträgt in der Regel ungefähr eine halbe Stunde. Für den Zeitraum der grössten Abflüsse beträgt der zeitlich gemittelte Wert des Abflusses 120 bis 125 m³/s.

Zunächst wurde vermutet, dass die Schwankungen auf hydraulische Phänomene im Bereich der Messstelle oder auf messtechnische Probleme zurückzuführen sind. Die Tatsache, dass gemäss dem Ereignisjournal durch Beobachter vor Ort in kurzer zeitlicher Folge gemeldet wurde, der Sammler sei "voll", "randvoll", bzw. "wieder leer" (Püntener, 2006) sowie der Umstand, dass erhebliche Mengen an Geschiebe den Sammler während des Ereignisses passiert haben müssen, liessen aber bald den Schluss zu, dass die Abflussschwankungen real und eine Folge der Vorgänge im Sammler sein müssen. Dies umso mehr, als ähnliche Schwankungen – wenn auch entsprechend gedämpft – in den Aufzeichnungen bei der Messstelle Reuss - Seedorf erkennbar sind.

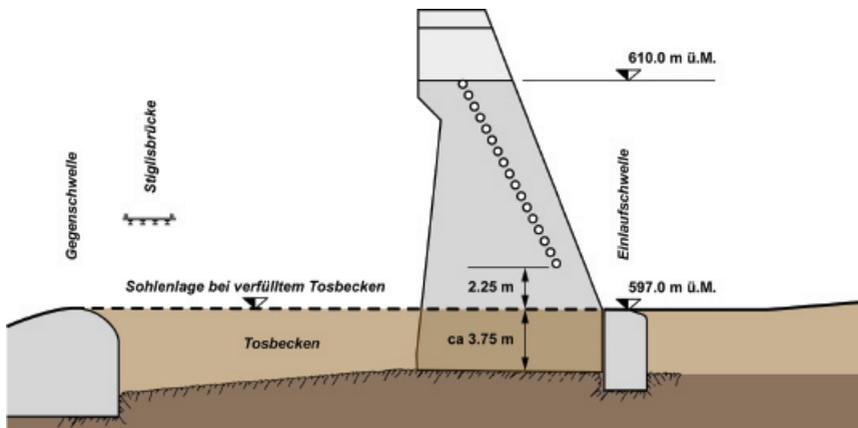
Das Abschlussbauwerk des Sammlers ist als Balkensperre mit einem 4.5 m breiten Schlitz ausgelegt (Abb. 6). Gegenüber dem ursprünglichen Projekt, welches einen lichten Abstand der als Balken eingesetzten Stahlrohre von 105 cm vorsah, wurde der Balkenabstand reduziert und betrug vor dem Hochwasser 2005 rund 12 cm. Der Durchmesser der Stahlrohre beträgt 40 cm. Die lichte Höhe zwischen der Unterkante des untersten Balkens und der Oberkante der dem Abschlussbauwerk vorgelagerten Einlaufschwelle beträgt – vertikal gemessen – 2.25 m.

Abb. 6: Längsschnitt durch das Abschlussbauwerk des Geschiebesammlers 'Stiglisbrücke'.

Fig. 6: Longitudinal section across the outlet dam of the 'Stiglisbrücke' sediment retention basin.

An die Einlaufschwelle schliesst ein Tosbecken an, welches im Unterwasser durch eine unmittelbar flussabwärts der Stiglisbrücke angeordnete Endschwelle begrenzt ist. Die Sohle dieses Tosbeckens wird durch den anstehenden Fels gebildet, welcher im Bereich der Sperre rund 3.75 m unter der Krone der Einlaufschwelle ansteht. Im Normalfall (und auch im Anschluss an das Hochwasser 2005) ist das Tosbecken mit Geschiebe gefüllt.

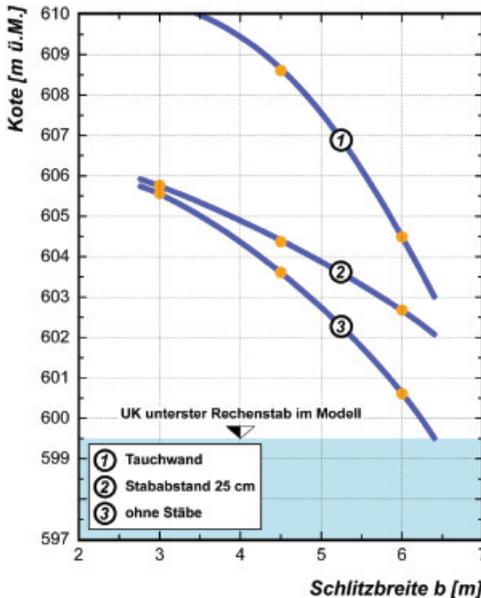
Im Rahmen der hydraulischen Modellversuche (VAW, 1981) wurde für drei verschiedene Schlitzbreiten ($b = 3.0, 4.5$ und 6.0 m) und eine im Bereich des Schlitzes auf 597 m ü.M. fixierten Sohle bei einem Abfluss von $120 \text{ m}^3/\text{s}$ der Aufstau im Becken gemessen (Abb. 7, Kurve 1). Im Modell betrug die Höhe der Grundöffnung $a = 2.5$ m. Die in den Versuchen gemessenen Einstauhöhen lassen sich relativ gut mit Gleichung (2) reproduzieren, wenn für μ ein Wert von 0.71 eingesetzt wird.

Abb. 7: Wasserspiegellagen 10 m oberstrom des Abschlussbauwerks in Abhängigkeit der Schlitzbreite und für verschiedene Konfigurationen der Balken; aus VAW (1981).

Fig. 7: Water level 10 m upstream of the outlet dam as a function of the slit width and for different beam configurations; from VAW (1981).

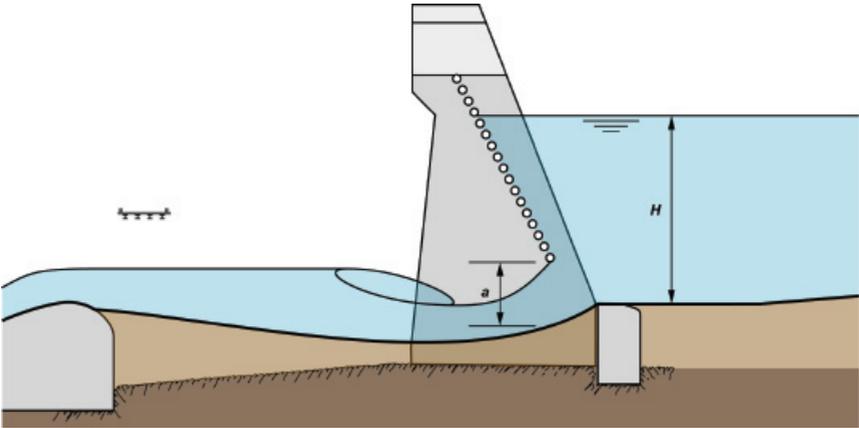
Wie sich bei entsprechenden Sondierungen nach dem Hochwasser 2005 zeigte, war die Sohle im Bereich des Durchlasses nicht befestigt. Bei entsprechend grossen Abflüssen kann somit das Tosbecken teilweise oder ganz ausgeräumt werden (Abb. 8). Dadurch vergrössert sich die Abmessung a der Grundöffnung.

Abb. 8: Erweiterung des Ausflussquerschnitts bei Auskolkung der im Tosbecken vorhandenen Ablagerungen.
Fig. 8: Widening of the outflow section due to partial scouring of the deposits in the stilling basin.

Für die nachfolgende Berechnung wird angenommen, dass durch Kolkung die Abmessung der Grundöffnung in etwa gleich der Distanz zwischen dem untersten Balken und der Einlaufschwelle ist. Zur Berechnung des Ausflusses mit Gleichung (3) wird somit $a = 3.3$ m gesetzt. Gegenüber dem Zustand mit befestigter Sohle resultiert für einen Ausfluss von $120 \text{ m}^3/\text{s}$ ein um rund 4 m geringerer Einstau, was den Beobachtungen bei den Modellversuchen entspricht (VAW, 1981). Abb. 9 zeigt die unter diesen Annahmen berechnete Pegel-Ausfluss-Relation.

Als relativ einfach zu realisierende und wirkungsvolle Massnahme zur Verhinderung solcher Vorgänge wurde im Herbst 2006 die Sohle im Bereich des Schlitzes fixiert. Die Grundöffnung weist somit heute eine unveränderliche Höhe auf.

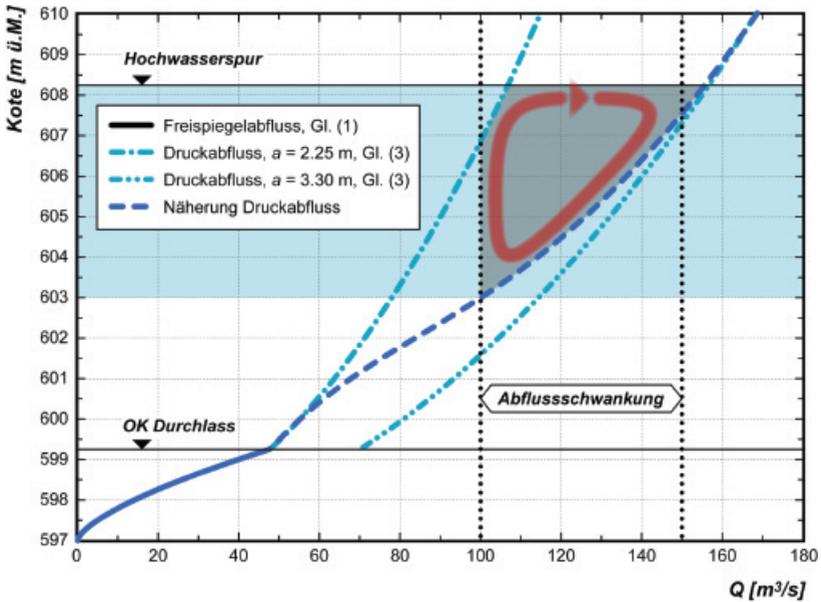
Abb. 9: Pegel-Ausfluss-Relation, berechnet mit Gleichung (1) für Freisiegelabfluss und mit Gleichung (3) für Ausfluss unter Druck. Hervorgehoben ist der Bereich der Wasserspiegelschwankungen im Becken, der einer Variation des Abflusses von 100 bis 150 m³/s entspricht.

Fig. 9: Stage-discharge relation computed with equation (1) for free surface flow and with equation (3) for pressurized flow. The stage range corresponding to a discharge variation from 100 to 150 m³/s is highlighted.

Gemäss der in Abb. 9 gezeigten Pegel-Abfluss-Relation entsprechen die an der Messstelle Bürglen zwischen dem 22.08.05, 19:00 Uhr und dem 23.08.05, 06:00 Uhr registrierten Abflüsse von 100 bis 150 m³/s einer Variation des Wasserstandes im Sammler von etwa 4 bis 5 m. Entsprechend dieser Betrachtung erreichte der maximale Aufstau eine Kote von ungefähr 608.0 bis 608.5 m ü.M. Diese Kote deckt sich mit den anlässlich der Begehung des Sammlers am 24. August 2005 beobachteten Hochwasserspuren:

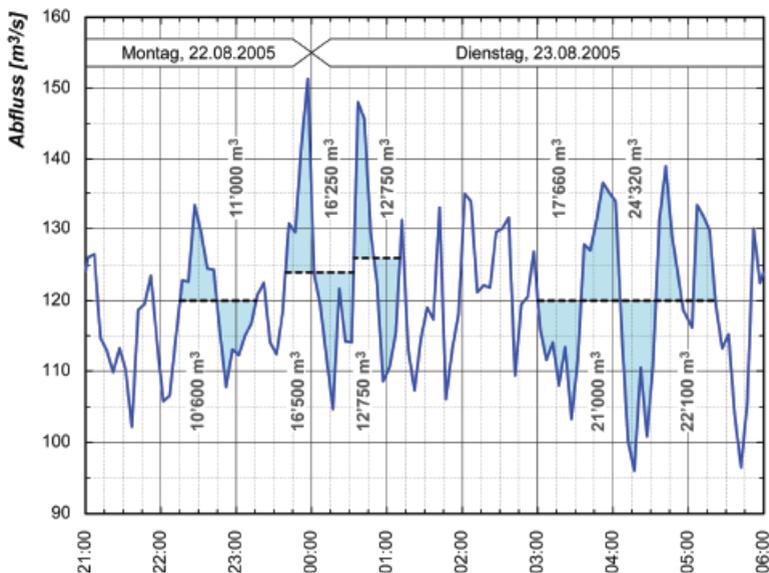
Für ausgewählte Schwankungen wurde nun aus der Abflussganglinie das Differenzvolumen zwischen dem gemessenen Abfluss und dem als Referenz dienenden gleitenden Mittelwert des Abflusses bestimmt. Diese Volumina betragen bis zu 24'000 m³ (Abb. 10) und entsprechen somit der Volumenänderung im Becken infolge eines Auf-, bzw. Abschwungs des Wasserspiegels.

Abb. 10: Differenzvolumina zwischen dem gemessenen Abfluss und dem als Referenz dienenden gleitenden Mittelwert des Abflusses.

Fig. 10: Volume differences between the actual measured discharge and its running mean.

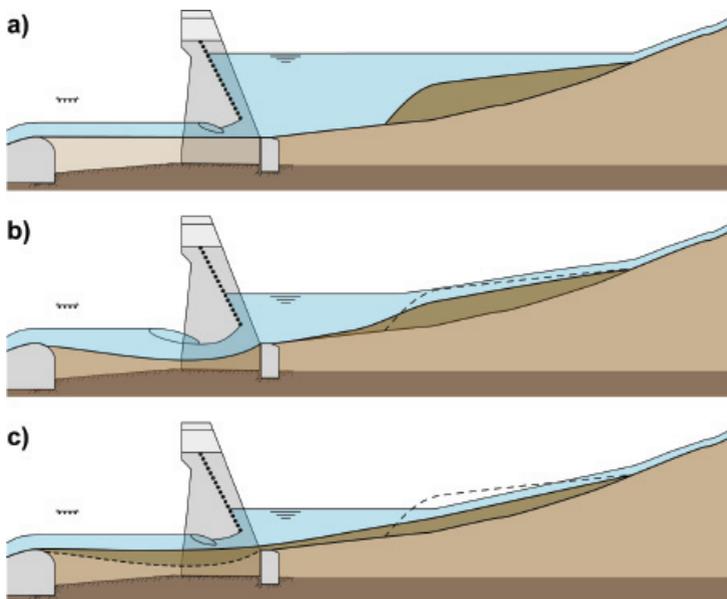
- Durch Geschwemmelablagerungen dürfte der Balkenrost relativ rasch verlegt worden sein und sich ein Aufstau ergeben haben (Abb. 11 a). Dabei lagerte sich das Geschiebe vorwiegend im Bereich der Stauwurzel ab und gelangte so nicht bis zum Abschlussbauwerk.

- Infolge des Aufstaus erfolgte der Ausfluss aus dem Sammler unter Druck. Die Fließgeschwindigkeit in der Grundöffnung nahm zu und die Sohle im Bereich des Durchlasses begann auszukolken. Dadurch vergrößerte sich die Öffnung, der Ausfluss nahm zu und der Aufstau im Becken ging zurück (Abb. 11 b). In dieser Phase konnte Geschiebe bis in den Bereich des Abschlussbauwerks verfrachtet werden und dieses passieren.

- Mit dem Rückgang des Aufstaus waren eine Abnahme des Abflusses und der Fließgeschwindigkeit im Bereich des Durchlasses verbunden. Ein Teil des Geschiebes, welches den Sammler passierte, konnte so den Kolk wieder auffüllen, wodurch die Abmessung der Grundöffnung wieder reduziert wurde (Abb. 11 c). Es resultierte ein erneuter Aufstau und der hier beschriebene Prozess wiederholte sich zyklisch.

Abb. 11: Zyklischer Aufstau und teilweise Entleerung des Geschiebesammlers während des Hochwassers vom August 2005 (schematische Darstellung).

Fig. 11: Cyclic formation of backwater and flushing of the sediment retention basin during the flood of august 2005 (schematic representation).

Die bei der Messstelle Bürglen registrierten Abflussschwankungen sind also mit grösster Wahrscheinlichkeit durch ein zyklisches Aufstauen und Entleeren des Sammlers zu erklären. Der Zufluss in den Sammler dürfte hingegen weniger markanten Schwankungen unterworfen gewesen sein und in der Hauptphase etwa 120 bis 125 m³/s betragen haben.

Im Fall des Geschiebesammlers 'Stiglisbrücke' dürfte der Umstand, dass der für den Ausfluss entscheidende Querschnitt nicht fixiert war, wesentlich dazu beigetragen haben, dass bei Ereignis vom August 2005 relativ viel Geschiebe den Sammler passieren konnte. Auslassquerschnitte bei durchlässigen Sperren müssen deshalb in jedem Fall fixiert sein.
