GESCHIEBEKATASTROPHEN DURCH DEN TAIFUN „RUSA“ NACH WALDBRÄNDEN AN DER OSTKÜSTE DER REPUBLIK KOREA

SEDIMENT DISASTER CAUSED BY THE TYPHOON “RUSA” FOLLOWING FOREST FIRE IN THE EAST COASTAL REGION OF THE REPUBLIC OF KOREA

Masanobu Kimura¹, Kun-Woo Chun², Tomomi Marutani³ und Suk-Woo Kim⁴

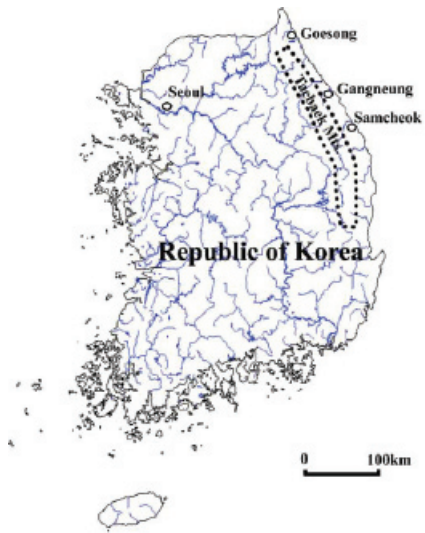
Abb. 1: Flussnetz in Republik Korea

Fig. 1: Network of rivers in the Republic of Korea

Das Taebaek Gebirge ist die von Norden nach Süden verlaufende Gebirgskette und Wasserscheide auf der koreanischen Halbinsel und liegt deutlich im Osten, wodurch die Flüsse nach Osten wesentlich kürzere Lauflängen und in den Oberläufen steile Sohlengefälle aufweisen (Abb. 1). Die ungeordneten Kahlschläge in der Kolonialzeit und Verwüstungen während des Koreakrieges verheerten landesweit die Gebirgswälder. Die intensive Aufforstung im den ungeschützten Kahlgebirgen begann erst nach Kriegsende (Lee, 2002). Die Ostseite des Taebaek Gebirges ist klimatisch so ausgeprägt, dass im Frühjahr öfter starker Wind mit Geschwindigkeiten über 20 m/sec weht, der an der Wasserscheide zum Föhn mutiert und dadurch das Entstehen von Waldbränden begünstigt. Zwischen den Jahren 1960 und 2000 wurden im Bereich der Republik Korea 17.000 Waldbrände dokumentiert. Die dadurch beeinträchtigte Waldfläche betrug insgesamt rund 1.500 km².

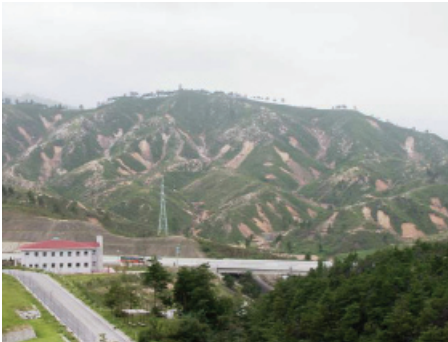
Abb. 2: Rutschungen auf verbrannten Hängen

Fig. 2: Landslides on burned hillslopes

Der Taifun "Rusa" führte zu extremem Regen mit einem maximalen Stundenniederschlagswert von 98 mm und einem Tageshöchstwert von 870 mm, gemessen in der Hafenstadt Gangneung an der Ostküste, wo die durchschnittliche Jahresniederschlagssumme zwischen 1.100 und 1.300 mm liegt. Die in Folge des Taifuns aufgetretenen Rutschungen hatten in der Republik Korea eine Fläche von insgesamt 2.304 ha. Allein an der Ostküste betrug die Rutschungsfläche rund 1.171 ha. Wenn die Untersuchungsdaten über die abgerutschte Bodenmächtigkeit (Korea Forest Service, 2003) angenommen werden, ist die durch diese Rutschungen in die Flüsse eingebrachte Schadgeschiebefracht mit 3-4 Mio. m³ einzuschätzen. Der Rutschungszustand nach dem Taifunereignis in Gangneung, wo die Flächengröße sämtlicher Rutschungen mit 591 ha und die Anzahl mit 3.012 Orten festgestellt wurde, ist als ein Beispiel in Abb. 2 und die Verteilung der Rutschungen in Abb. 3 dargestellt. Die flächigen Rutschungen konzentrierten sich in einem relativ engen Raum. Die gesamte Rutschungsfläche betrug zwar 112.3 ha aus 1.748 ha Waldbrandflächen und 478.7 ha aus 83.172 ha waldbrandfreien Bereichen, jedoch belief sich der Flächenanteil der Rutschungen aus den Waldbrandflächen auf 6.4 %, ein zwölfmal höherer Wert als der Wert von 0.6 % aus den

waldbrandfreien Bereichen. Die Dichte der Rutschungen in den Waldbrandflächen betrug 83 Rutschungen pro km², dies entspricht dem 45-fachen Wert in der waldbrandfreien Bereichen (Gangneung City Office, 2003).

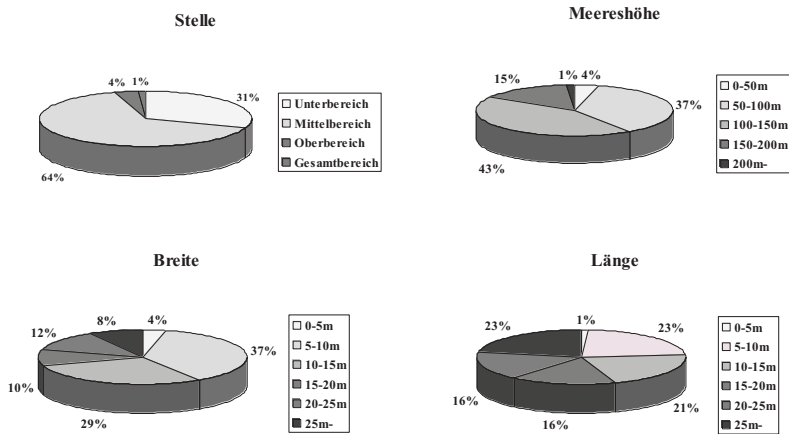
Abb. 4: Prozentanteil der Rutschungen in Bezug auf den Standort und das Ausmass in abgewitterten Granitgebiet
Fig. 4: Ratio of landslides concerned the location and scale in the weathered granite area

Geologisch gesehen wird die Republik Korea in 28 % Flächenanteil Granit und auch 28 % Granit-Gneise jeweils in Jurazeit eingeteilt sowie zusätzlich 20 % im präkambrischen metamorphischen Sedimentgestein. An der Ostküste dominiert der stark verwitterte Granit im Nord- und Mittelbereich, im Südbereich herrschen Granit-Gneise sowie die Sedimentgesteine vor. Rund 68 % sämtlicher Rutschungen beim Taifunereignis an der Ostküste traten in abgewitterten Granitsgebieten auf. Wie in Abb. 4 zeigt, befinden sich davon 64 % der Rutschungen im Mittelbereich der Hänge und 80 % in der Meereshöhe zwischen 50 und 150 m. Die Breite der Rutschungen variierte zwischen 3 und 34 m, und 77 % der gesamten Rutschungen hatte eine Länge von kürzer als 25 m.

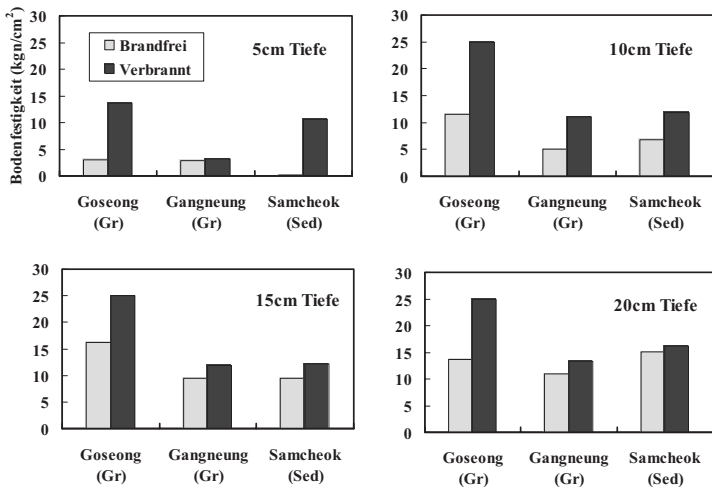
Wie in der Abb. 5 dargestellt, zeigte die Bodenfestigkeit auf Waldbrandflächen bei 5, 10, 15 und 20 cm Tiefe in drei Einzugsgebieten jeweils die größeren Werte im Vergleich zu den Werten auf waldbrandfreien Hängen. Ebenso nahm die Lagerungsdichte des Bodens auf Waldbrandflächen in Goseong um 15 %, in Gangneung um 6 % und in Samcheok um 3 % zu (Abb. 6). Die Zunahme beider Faktoren ist auf das Zusammenfügen der Bodenbestandteile im Oberboden unter Abspülung des Feinmaterials zurückzuführen. Im Gegensatz dazu nahm der Wert der Grob-Porosität (bei pF 2.8) in Goseong auf 15 %, in Gangneung auf 14 % und in Samcheok auf 4 % ab (Abb. 7). Der Waldbrand beeinträchtigte außerdem die Infiltrationskapazität der Bodenoberfläche, deren Wert sich in Goseong auf 42 %, in Gangneung auf 59 % und in Samcheok auf 15 % verringerte (Abb. 8), bedingt voraussichtlich durch die Krustenbildung des Mineralbestandteils bei Brandhitze. Die Wasserdurchlässigkeit des Unterbodens reduzierte in Goseong auf 20 %, in Gangneung auf 33 % und in Samcheok auf

Abb. 5: Bodenfestigkeit in verbrannten und brandfreien Hängen

Fig. 5: Soil compaction on burned and unburned slopes

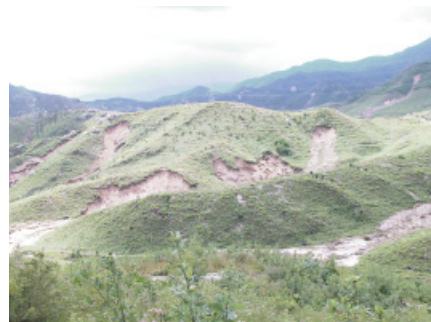
Nach dem Waldbrand im Jahr 2000 wurde auf den betroffenen Berghängen als Sofortmaßnahme weitgehend 4-8 jähriger Pflanzen von Rotkiefer, Bergahorn (*Acer palmatum*) und Eichen-Arten (*Quercus mongolica*, *Quercus variabilis*) gesetzt. Die hervorragenden Zuwächse von über 50cm pro Jahr betätigten die Richtigkeit der Pflanzwahl (Society of Korean Forest Conservation, 2005). Die stabilisierende Wirkung dieser Aufforstung war allerdings nicht ausreichend, da das Taifunereignis nur ein Jahr nach der Pflanzung erfolgte und die zur Stabilisierung erforderliche Wurzelbildung noch nicht abgeschlossen war (Abb. 10).

Abb. 10: Rutschungen auf der Aufforstungsfläche
 Fig. 10: Landslides in the reforestation area

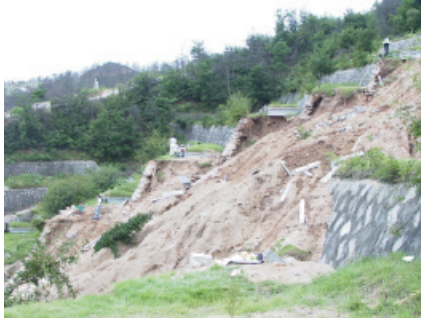
In der Republik Korea ist heute noch eine althergebrachte Sitte verbreitet, die Toten in einem kreisförmigen Erdgrab auf einem terrassierten Berghang zu bestatten. Neben den Rutschungen auf normalen Berghängen zerstörte das Taifunereignis 2002 auch Friedhöfe, die dadurch eine gewisse Rolle als Geschiebeherde spielten (Abb. 11). Als Geschiebeherde dienten auch Forststrassen in Einzugsgebieten. Durch Abrutschung talseitiger Böschungen wurde das Geschiebepotential empfindlich vergrößert (Abb.12).

Abb. 11: Zerstörung der Friedhöfe auf dem Hang
Fig. 11: Destroying of the cemetery on the hillslope

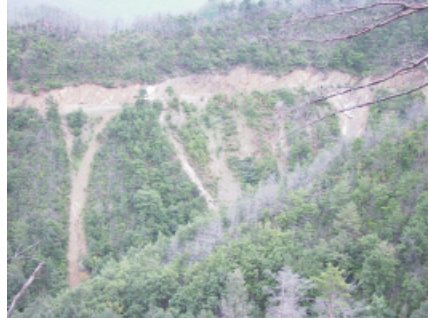
Abb. 12: Abrutschung talseitiger Strassenböschungen
Fig. 12: Sliding of the road embankment

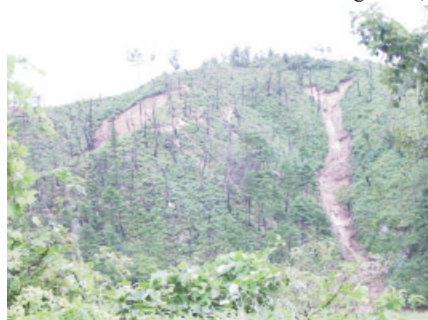
Nach dem Waldbrand im Jahr 2000 wurden die verbrannten Bäume teilweise abgeholzt, jedoch nicht abgeräumt. Die beschädigten Bäume, tote, vertrocknende und lebende verblieben am Standort (Abb. 13). Beim Taifunereignis wurde eine große Anzahl solcher Stämme sowie auf den Hängen zurückgelassene Schlagabraum durch Rutschungen ins Tal befördert und führte durch Verkläuserung zur Murenbildung und zusätzlicher Mobilisierung von Feststofffrachten (Abb. 14).

Abb. 13: Beschädigte Bäume auf Berghängen
Fig. 13: Damaged trees on the mountain slope

In durch Schäden betroffenen Einzugsgebieten aus Sedimentgestein ist nach dem Taifunereignis festzustellen, dass sich im Flussbett Grobgeschiebe abgelagert haben und die verbrannten Bäume noch auf den Berghängen stehen. Deswegen ist es im Tallauf erforderlich, einen systematischen Sperrbau mit Unholzfilterung einzurichten, um die Vermurungen und den Schadgeschiebetransport zu reduzieren. Berücksichtigt man die topographischen Eigenartigkeiten der Einzugsgebiete, die sich in Längsprofil und Querschnitt des Flusses widerspiegeln, zeigt sich, dass das antransportierte Geschiebe bei Talausgang zu kontrollieren ist, wo schon jetzt die Umlagerung sowie Ablagerung des Geschiebes stattfindet.

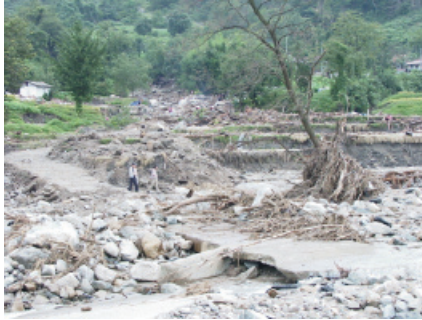
Abb. 14: Die Murenablagerung mit Treibholz
Fig. 14: Deposition of debris flow with drift woods

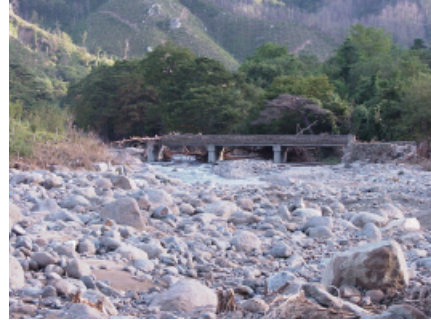
Korngrößen zwischen 0.5 und 1.3 m) entscheidend zur Murenbildung bei (Abb. 15). Das mit Geschiebe zusammen abtransportierte Treibholz führte unterwegs im Flusslauf und bei Brücken zu Verklausungen und verursachte, bei einer früheren Flussbreite von etwa 50 m, über lange Strecken Geschiebeablagerungen mit rund 2 m Mächtigkeit im flachen Flussbett und großflächige Überschwemmungen im Unterlauf.

Abb. 15: Ablagerung der kugelförmigen Geschiebe
Fig. 15: Deposition of the spherical boulder

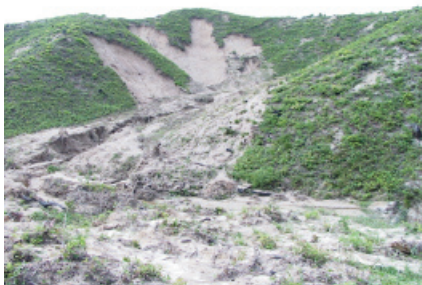
Wie in Abb. 16 gezeigt, war in Gebieten aus verwitterten Granit die Auswaschung des

Feinmaterials mit der Mittelkorngröße von 2 mm charakteristisch. Das antransportierte Feinmaterial lagert sich deshalb nahe dem Talausgang ab und wird bei Flussrichtungsänderungen im Unterlauf, an Stellen geringer Schleppspannung, insbesondere in der Innenseite von Außenkurven vom Gerinne aus angelandet (Abb. 17).

Abb. 16: Umlagerung des Feinmaterials auf der Bachsohle
Fig. 16: Reworking of fine material on channel bed

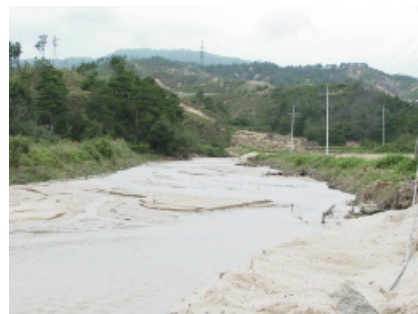
Abb. 17: Massenablagerung des Feinmaterials auf der Flusssohle
Fig. 17: Accumulation of fine material on river bed

In Gebieten aus verwittertem Granit ist vorzuschlagen, einen geeigneten Geschiebeablagerungsplatz im Knickpunkt des Längsprofils am Talausgang zu errichten. An diesen Stellen findet bereits eine natürliche Feingeschiebeakkumulation statt. Ergänzend sind im Unterlauf Uferschutzmaßnahmen zu setzen. Das aufgesattelte Gerinne soll maschinell entfernt werden, um den Flusslauf wieder der natürlichen Tiefenlinie zuzuführen.

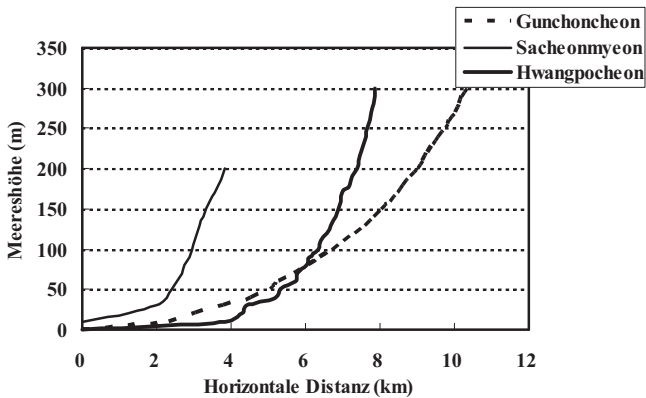
Eine typische topographische Eigenschaft zeigt sich im Fluss Hwangpocheon, der eine Einzugsgebietsfläche von 10.3 km² und eine Lauflänge von 8.3 km aufweist (Abb. 18). Das Sohlengefälle zeigt im Mittellauf Werte von 6 bis 9 ‰, reduziert sich jedoch plötzlich am Talausgang (bei km 4.0) auf das geringere Gefälle von 3-5 ‰ (Abb. 19).

Abb. 19: Längenprofile der Flusssohle

Fig. 19: Longitudinal section of the rivers

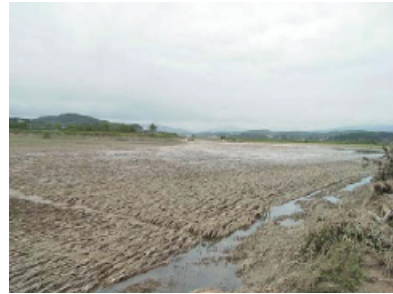
In Unterlauf des Hwangpocheon liegt außerdem ein aufgesatteltes Gerinne vor. Bei km 3.5 liegt die benetzte Sohle 1.5 m höher als die begleitenden landwirtschaftlichen Flächen, die im Katastrophenfall durch eine erhebliche Geschiebeablagerung betroffen wurden. Sowohl eine solche Aufsattelung als auch die geringe Transportkapazität des Flussquerschnittes und das

Fehlen funktionierender Ufersicherungen verursachten Überschwemmungen (Abb. 20). Dies gilt auch in anderen Einzugsgebieten aus verwittertem Granit.

Abb. 20: Überschwemmung der Reisfelder bei dem aufgesattelten Gerinne

Fig. 20: Flooding in the rice fields in the section of the raised river bed
