## BEOBACHTUNGS- UND KONSTRUKTIVE MASSNAHMEN ZUR FESTSTOFFTRANSPORTKONTROLLE AM RIEGERBACH, ÖSTERREICH

### STRUCTURAL AND NON-STRUCTURAL MEASURES TO CONTROL DEBRIS FLOWS AT RIEGERBACH CATCHMENT, AUSTRIA

Christof Praschnig<sup>1</sup>, Johannes Hübl<sup>2</sup>, Friedrich Zott<sup>2</sup>

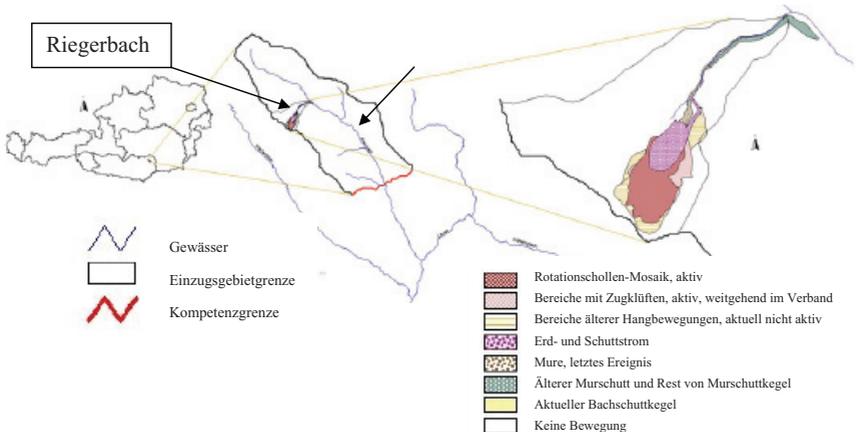
**Abb. 1:** Einzugsgebiete Auenbach (mitte), Riegerbach (rechts)

**Fig. 1:** Auenbach Catchment (middle), Riegerbach catchment (right)

Das gesamte Einzugsgebiet des Riegerbachs befindet sich im Kompetenzbereich des Forsttechnischen Dienstes für Wildbach- und Lawinerverbauung (WLV) Kärnten. Die Größe des gesamten Einzugsgebietes des Riegerbachs beträgt bei einer etwa dreiecksförmigen Grundrissform etwa 90 ha (Abb.1).

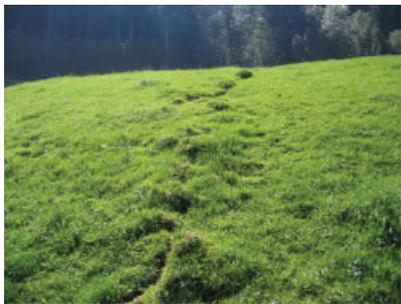
**Abb. 2:** Zugrisse  
**Fig. 2:** Tension cracks

Bereits am 21. August wurden im oberen Bereich des Einzugsgebietes des Riegerbachs in einer Seehöhe von etwa 1050 m Zugrisse seitens des Grundeigentümers registriert (Abb.2). Bis zum 27. August nahmen diese Zugrisse nach Längenausmaß und Höhenversatz zu. Im Zeitraum vom 27. – 28. August kam es zu weiteren Niederschlagsereignissen im Gebiet des Auenbachs.

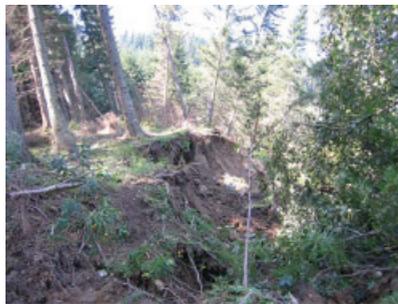
**Abb. 3:** Bereich Rotationsschollen  
**Fig. 3:** Rotational Slide

Am 30. August 2005 ereignete sich eine Massenbewegung, die sich in folgende Teilbereiche gliedert (Pirkl, 2005): Der Bereich ober den festgestellten Zugrissen (ca. 1150 -1050 m.ü.A.) besteht aus schollenförmigen Rotationskörpern (Abb. 3). Auf einer Seehöhe von etwa 1050 m.ü.A. erfolgt ein erster Phasenübergang: Die Rotationsschollen brechen und gehen in einen Erd- und Schuttstrom über (Abb. 4). An einer Steilstufe bei etwa 950 m.ü.A. erfolgt nicht zuletzt durch zusätzliche Wasserzutritte ein zweiter Phasenübergang zu einer Mure, die im Bett des Riegerbachs etwa 200 m vor der Einmündung in den Auenbach und der dem Bachlauf des Auenbachs folgenden einzigen Verbindungsstraße in Auental zum Stillstand gekommen ist (Abb. 5).

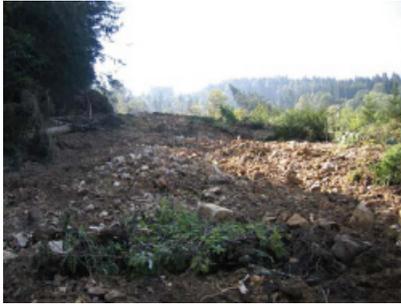
**Abb. 4:** Bereich Erd- und Schuttstrom  
**Fig. 4:** Earth Flow

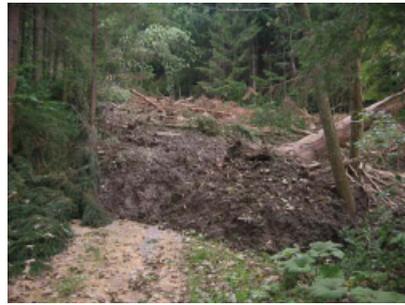
**Abb. 5:** Bereich Mure (Murkopf)  
**Fig. 5:** Debris Flow

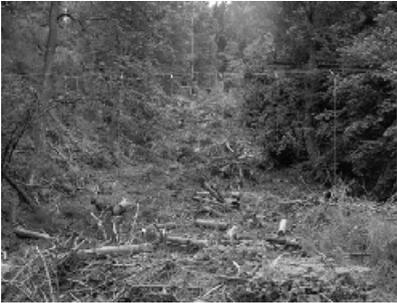
**Abb. 6:** Horizontales Seil, Schalter und vertikale Drähte  
**Fig. 6** Connecting wires and hanging switches

An einem Querprofil, etwa 600 stromaufwärts des Mündungsbereiches werden die Bewegungen des dort lagernden Murmaterials automatisch registriert. Hierfür wurde ein Seil in einer maximalen Höhe von etwa 5 m entlang des Querprofils horizontal gespannt. Da nur eine Beobachtungsstelle entlang des Querprofils nicht als repräsentativ angenommen wurde, wurden in einem Abstand von etwa 2 m Schalter (Abb. 8) an dem Seil fixiert. An diesen Schaltern wurde jeweils ein bis zur Geländeoberkante vertikal hängender Draht angebracht (Abb. 6). Jeder hängende Draht ist jeweils mit einem etwa 1 m langen Holzpfahl verbunden. Die Holzpfähle liegen entlang des Querprofils auf dem zurzeit ruhenden Murmaterial (Abb. 7).

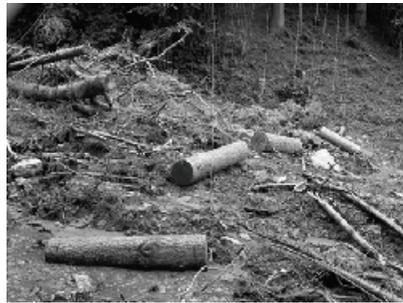
**Abb. 7:** Holzpfähle, vertikale Drähte  
**Fig. 7:** Piles with hanging wires

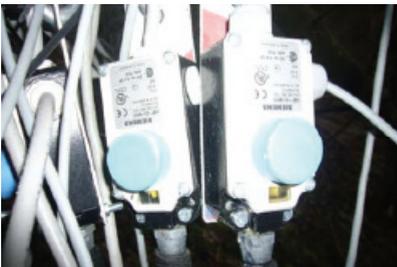
**Abb. 8:** Schalter  
**Fig. 8:** Switches

Bei Bewegung eines Holzpfehles wird der jeweils verbundene Schalter ausgelöst. Im Falle der Auslösung von einem Schalter werden ein Signal via GSM und ein Email an die lokale Bezirksverwaltung vom Datenlogger gesendet. Im Falle der Auslösung von zwei Schaltern erfolgt zusätzlich zur Information der Bezirksverwaltung eine Schaltung der an der Straße installierten Ampelanlage auf rot. Die Bewohner des Auentals werden dadurch dazu angehalten, von einer Durchfahrt durch das sich im Einflussbereich eines eventuellen Murenabganges befindende Mündungsgebiet Abstand zu nehmen. Dadurch wird die Gefahr der Verletzung von Menschen oder gar der Verlust von Menschenleben vermindert.

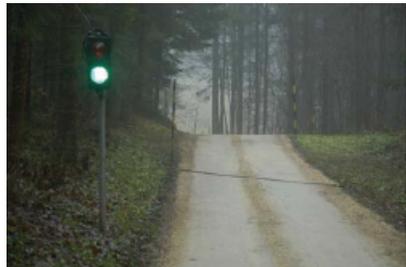
**Abb. 9:** Ampelanlage  
**Fig. 9:** Traffic Light

Die Schalter sind mit einem Datenlogger, der an einem Gebäude außerhalb des Gefahrenbereichs des Riegerbaches befestigt ist, verbunden. Dieser Datenlogger wiederum ist mit einer Verkehrsampelanlage (Abb. 9) im Mündungsbereich des Riegerbaches und mit einer GSM- und Emailsendeinheit verbunden. Die Ampelanlage besteht aus zwei Ampeln, die in beide Richtungen der Verbindungsstraße vor dem Mündungsbereich installiert sind.

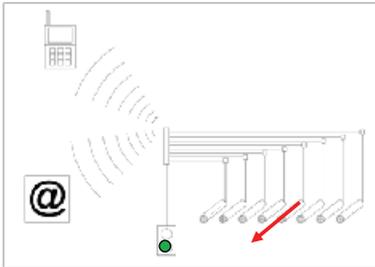
**Abb. 10:** Funktionsschema Warnsystem: bei Bewegung von einem Holzpfehl

**Fig. 10:** Warning System (scheme) by movement of one pile

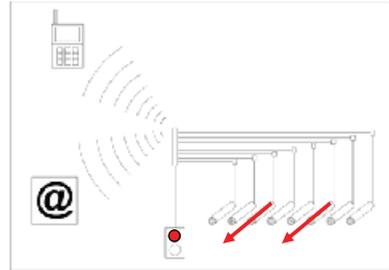
**Abb. 11:** Funktionsschema Warnsystem bei Bewegung von zwei Holzpfehlen

**Fig. 11:** Warning System (scheme) by movement of two piles

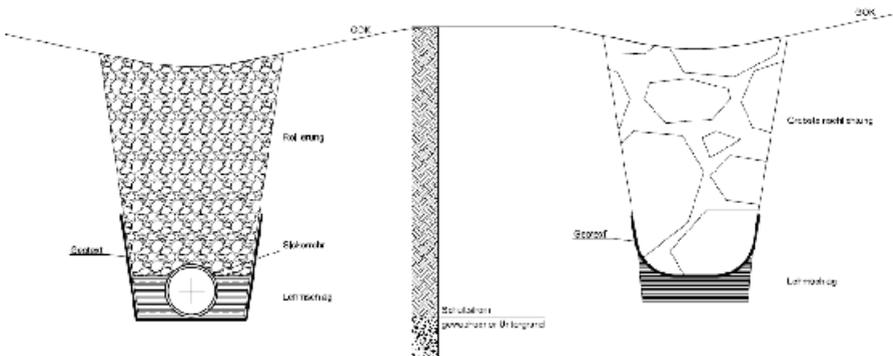
**Abb. 12:** Regelschnitte Entwässerungsmaßnahmen Südostseite Schuttstrom (links), Schuttstromstirn (rechts)  
**Fig. 12:** Standard sections drainage measures: Earth flow southeast (left), Earth flow front (right)

Von der Stirnseite des Schuttstromes hangaufwärts (unmittelbar oberhalb der Geländekante und des Überganges Schuttstrom/Mure) soll eine, im Grundriss Y-förmige Entwässerung den Porenwasserdruck innerhalb der Rutschungsmasse herabsetzen, um diese zu entlasten und zu stabilisieren. Um sich etwaigen Bewegungen innerhalb der Schuttstrommassen anpassen zu können, wird das Entwässerungssystem in diesem Bereich mit Blockwurf gefüllt und mit Sickergebebe gesicherten Gräben ausgeführt (Abb. 12 rechts).

An der Südostseite der Rotations- und Schuttstrommassen, entlang einer Linie von mehreren Quellaustritten mit Schüttungen von bis zu etwa 7 l/s, sollen die dort auftretenden Oberflächen- und Sickerwässer in einer Linienentwässerung gesammelt und geordnet abgeführt werden. Da in diesem Bereich sowohl kaum Bewegungen zu erwarten sind als auch größere Wassermengen abzuführen sind, wird das Entwässerungssystem mit einem mit Sickergebebe ummantelten Sickerkiesgraben, einer Drainageleitung und etwa alle 20 m angeordneten Revisionsschächten ausgeführt (Abb.12 links).

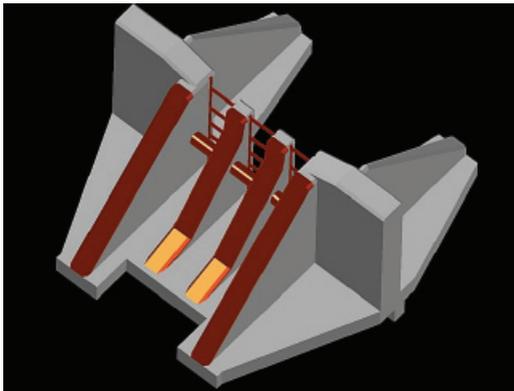
**Abb. 13:** Murbrecher (Animation)  
**Fig. 13:** Debris Flow Braker (animation)

Zum Rückhalt von Lockermassen bei künftigen Ereignissen soll ein Murbrecher errichtet werden. An den Aussenseiten soll der Murbrecher in einen Erddamm eingebunden werden. Aufgrund des Erddamms in seiner Funktion als Durchflussbarriere werden Wasser- und Feststoffmassen durch die Öffnungen im Murbrecher gezwungen und die Feststoffe im Rückhalteraum abgelagert.

Nach derzeitigem Planungsstand soll der Murbrecher durch zwei Scheiben und die seitlichen Wangen in drei Felder mit einer lichten Weite von 1,50 m gegliedert sein. Zum Rückhalt von Geschiebe und Unholz werden in die Felder horizontale Walzprofile, deren Vertikalabstand mit der Höhe zunimmt, eingebaut. Mit geplanter Befestigungskonstruktion kann der Vertikalabstand der Profile nachträglich jederzeit variiert werden (Abb. 13).
