DIE UMSETZUNG VON ERGEBNISSEN EINER EREIGNISANALYSE

HOCHWASSER 2005 IM DIEMTIGTAL

IMPLEMENTING THE RESULTS OF AN EVENT-ANALYSIS

FLOODS 2005 IN THE DIEMTIGTAL VALLEY

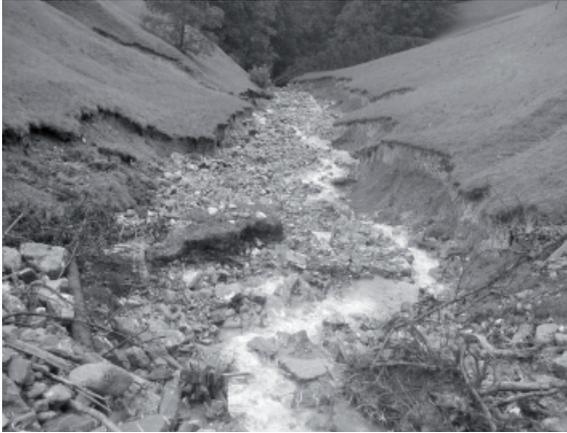
Abb. 3: Tiefenerosion und anschließende Ablagerung in einem Seitenzubringer.
Fig. 3: Bed erosion and consequent accumulation in a tributary.

Aufgrund der langen Ereignisdauer sind in den Seitenbächen sowohl Erosionsprozesse (Tiefenerosion und Seitenerosion) als auch Ablagerungsprozesse aufgetreten (Abb. 3). In den Gerinnen konnten die Spuren von verschiedenen Erosions- und Ablagerungsphasen erfasst werden. Eine zeitliche Auflösung der Phasen, respektive die Rekonstruktion der Anzahl Phasen war jedoch nicht möglich. Die markanten Seitenerosionen führten zu einer deutlichen Verbreiterung des Gerinnebettes. Heute dürfte die Gerinnesohle stellenweise rund zwei- bis dreimal so breit sein wie vor dem Ereignis.

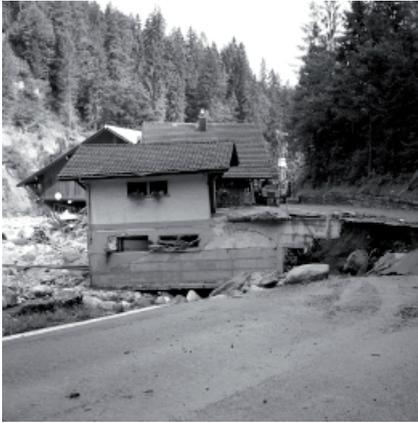
Abb. 7: Durch Gerinneverlagerung beschädigtes Gebäude und zerstörte Talstraße.

Fig. 7: Damages caused by channel migration.
(Photo: Gemeinde Diemtigen)

Seitenerosion und Gerinneverlagerung haben einen großen Teil der Bauten – insbesondere die Talstraße auf einer Länge von 3 km - entlang der Chirel beschädigt oder zerstört.

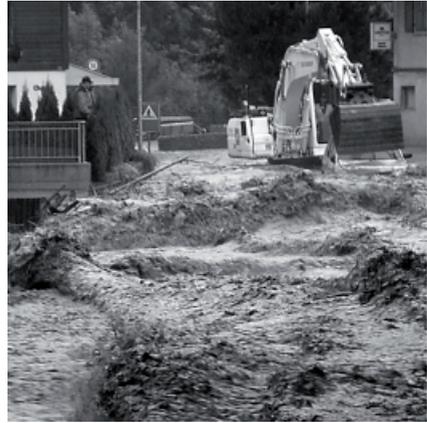
Abb.8: Überflutung mit hoher Intensität in Oey.

Fig. 8: Flooding with high intensity in the village of Oey.

Überflutungen und Übersarungen sind in Oey mit hoher Intensität aufgetreten und haben große Schäden an Gebäuden und an Infrastrukturen angerichtet. Rund 80 Häuser waren davon betroffen.

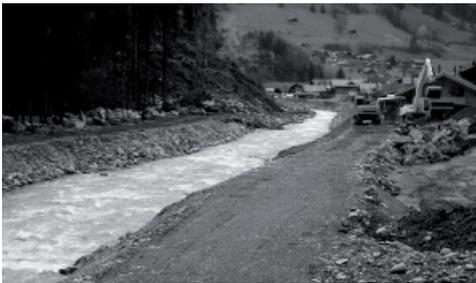
Abb. 9: Hochwasserschutzdamm als Sofortmaßnahme zum Schutz des Dorfes Oey.

Fig 9: Flood protection dike as a instant measure to protect the village of Oey.

Zum Schutz des Dorfes Oey wurde am Dorfeingang ein zusätzlicher Geschiebesammler mit einem Ablagerungsvermögen von 3'000 m³ ausgehoben. Die Abflusskapazität des Gerinnes auf dem Schwemmkegel wurde erhöht, indem die Eisenbahnbrücke um einen halben Meter angehoben wurde und der rechte Dorfteil mittels Hochwasserschutzdamm vor Überflutung geschützt wurde. Zudem wurden die verbliebenen Waldflächen im Talgrund gerodet und das gefallene Holz aus den Seitenbächen entfernt. Das Schwemmholzpotenzial war damit für die nähere Zukunft stark reduziert worden.

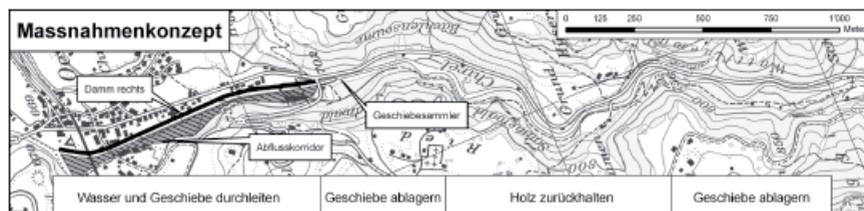
Abb. 10: Übersicht über das Maßnahmenkonzept zum Schutz des Dorfes Oey. Fließrichtung der Chirel von rechts nach links.

Fig 10: Overview over the concept for flood protection for the village of Oey. Flow direction of the Chirel river from right to left.

Abflusskorridor für die Überlast: Wesentliches Element des Schutzkonzeptes ist ein Abflusskorridor auf der linken Seite des Gerinnes. Dieser führt im Fall einer Überlast Wasser und Feststoffe neben dem Gerinne über den Schwemmkegel. Der Abflusskorridor wird mit Ufermauern und Dämmen begrenzt. Für die Gebäude innerhalb des Korridors werden Nutzungsbeschränkungen erlassen.
