## LA FIABILITE DES DISPOSITIFS DE PROTECTION ACTIVE CONTRE LES AVALANCHES

### LA CARACTERISATION DU SUR-ALEA A PARTIR DE L'EXPERIENCE FRANÇAISE

Olivier Marco<sup>1</sup>

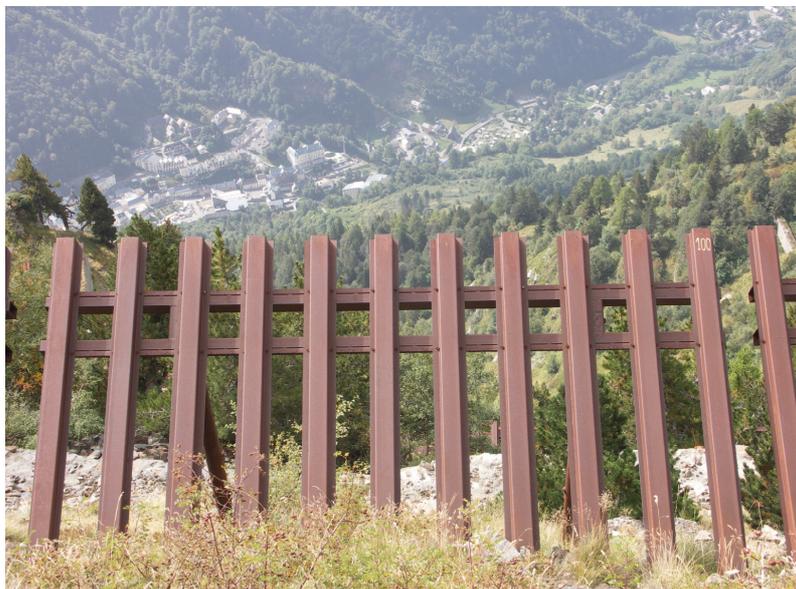
**Fig. 1** Dispositif de protection active contre les avalanches

**Fig. 1** Avalanche active protection structure

Le respect du premier principe est déjà une forte contrainte. Un inventaire des dispositifs de protection active contre les avalanches ou DPAA (figure 1 ; la protection active intervient sur la genèse du phénomène; la protection passive limite ses effets) réalisé en France indique que plus de 10 % des maîtres d'ouvrages n'ont pu être identifiés et que seuls 54 % de ces dispositifs font l'objet d'un suivi régulier (Segel, 2011).

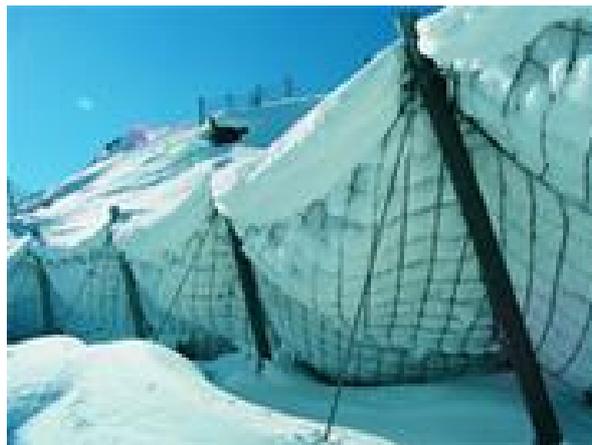
**Fig. 2 Filets paravalanches surchargés**  
**Fig. 2 Overloaded avalanche protection nets**

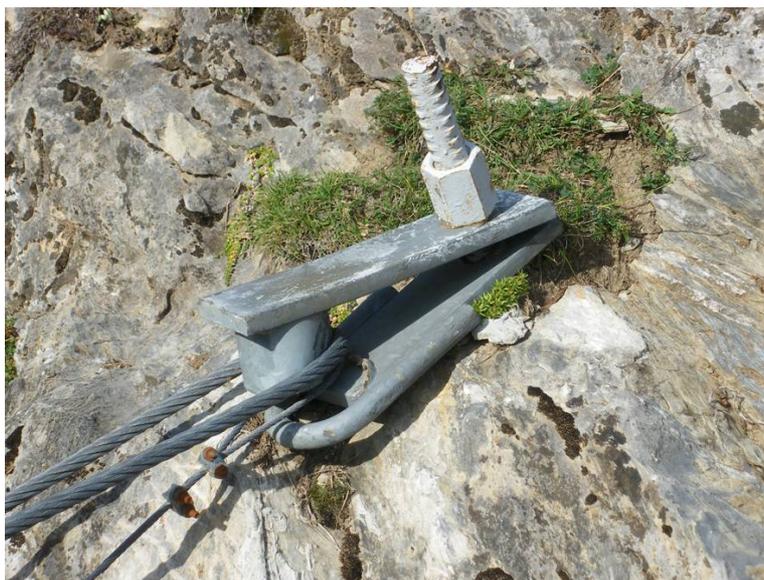
**Fig. 3** Pièce d'ancrage défectueuse  
**Fig. 3** Faulty piece of an anchoring

- Conception / dimensionnement non adaptés à l'avalanche de projet (lignes trop espacées par exemple ou matériel défectueux ; figure 3)
- Avalanche de projet prise en compte trop ponctuelle dans le site considéré (tous les panneaux déclencheurs, à proximité immédiate ou non du site considéré, n'ont pas été traités. Or il est fréquent d'observer qu'on déplace la zone de départ d'une avalanche en stabilisant sa zone de départ dite historique
- Mise en oeuvre non satisfaisante souvent à l'origine de défaillance du dispositif (rayon de courbure minimal des câbles non respecté, orientation des ancrages ...)

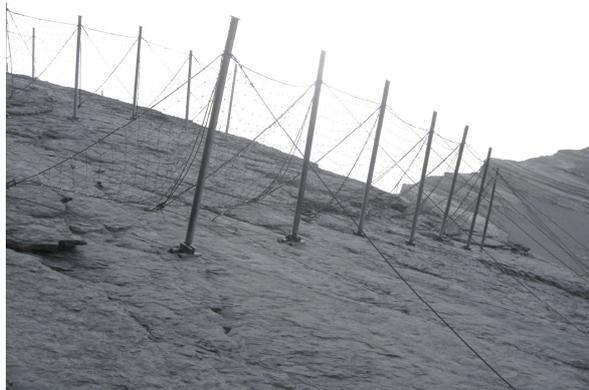
**Fig. 4** Filets paravalanches sur dalles inclinées

**Fig. 4** Avalanche protection nets on inclined flagstones

Mis en place en 1980 pour protéger le domaine skiable de la Combe de la Torchère (Station de la Clusaz), ce DPAA a pour avalanche de projet les petites coulées de redoux fréquentes en cours de saison. Historiquement, certaines ont atteint des skieurs sur la piste de ski. Ces avalanches de neige très humide, difficiles à déclencher artificiellement sont très fréquentes dans cette zone de départ située à proximité de la crête et constituée d'une dalle très pentue. (entre 80 et 100% d'inclinaison : figure 4). Les autres panneaux déclencheurs, la plupart de très grande taille, menaçant la combe de la Torchère (CLPA n°18) sont purgés par déclenchement préventif.

Ce DPAA, constitué de 63 ml de filets disposés en 3 lignes est régulièrement entretenu.

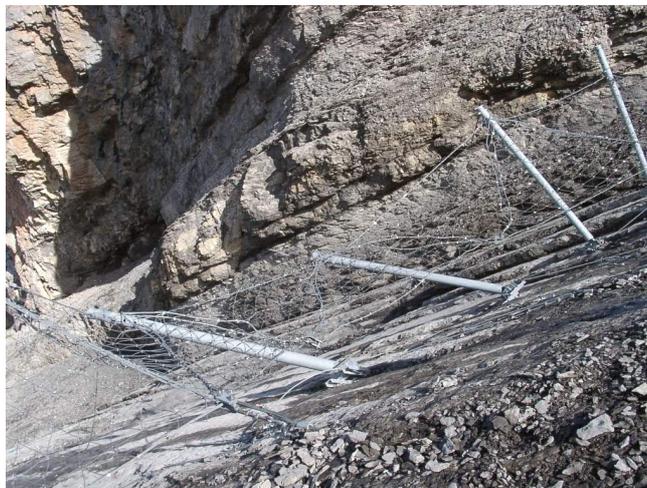
Au printemps 2001, la ligne amont de filets a cédé en son milieu suite à une rupture d'un câble de liaison à l'ancrage amont due à une surcharge du manteau neigeux. [figure 5] Cet affaissement du filet central a favorisé la mobilisation de l'ensemble du manteau neigeux qui a ensuite emporté les 2 autres lignes situées à l'aval. L'avalanche s'est produite après la fermeture du domaine skiable et les dégâts ont été constatés au cours de l'été 2001.

**Fig. 5** Rupture de la ligne amont du dispositif

**Fig. 5** Break of the first line

Le dispositif faisant l'objet d'un entretien régulier, la rupture d'un câble de liaison sur la ligne amont du dispositif amène à penser que la hauteur de neige qui s'était accumulée au cours de l'hiver et retenue par le dispositif était exceptionnelle. Par ailleurs, les caractéristiques du site (dalles lisses très inclinées) ne sont pas favorables au maintien d'une accumulation importante de neige sans dispositif de retenue.
