RIVIERE DES GALETS - ILE DE LA REUNION - 20 ANS D'EXPERIENCE DE GESTION DES RISQUES

RIVIÈRE DES GALETS REUNION ISLAND - 20 YEAR EXPERIENCE OF RISK MANAGEMENT

Francis Fruchart¹, Gilles Delphin², Sylvain Reynaud³, Christian Séraphine⁴, Joël Cadudal⁵,
Paul Bonnet⁶, Hervé Lemahieu⁷

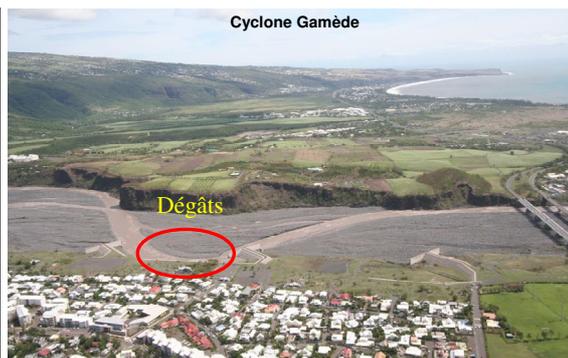
Fig. 4 Illustration cyclone Gamède 2007

Pour les petites crues, se forme un bras vif à méandre de vitesse déjà importante (5-8m/s) attaquant les berges avec un angle d'attaque voisin allant jusqu'à 45°, pouvant y créer de gros dégâts (voir photo ci avant).

Fig. 10 Destruction RD digue entre épis, Cf. Fig. 4 **Fig. 11** Souvèvement endiguement RG aval, Cf. Fig. 9

- renforcement du pied des épis par des gabions, contre une attaque en pied par un bras vif, basé sur les essais sur modèle physique et sur les dégâts constatés sur le site.
- *visant à limiter les conséquences d'une rupture de digue*
 - pendage des terrains exondés derrière les digues, de manière à ramener le flot le long des digues en cas de rupture éventuelle,
 - construction d'un chenal d'ultime secours,
 - stock de très gros blocs le long des digues permettant la réparation très rapide d'une brèche, en cas de retour du cyclone (Firinga 1989) ou de l'arrivée d'un nouveau.

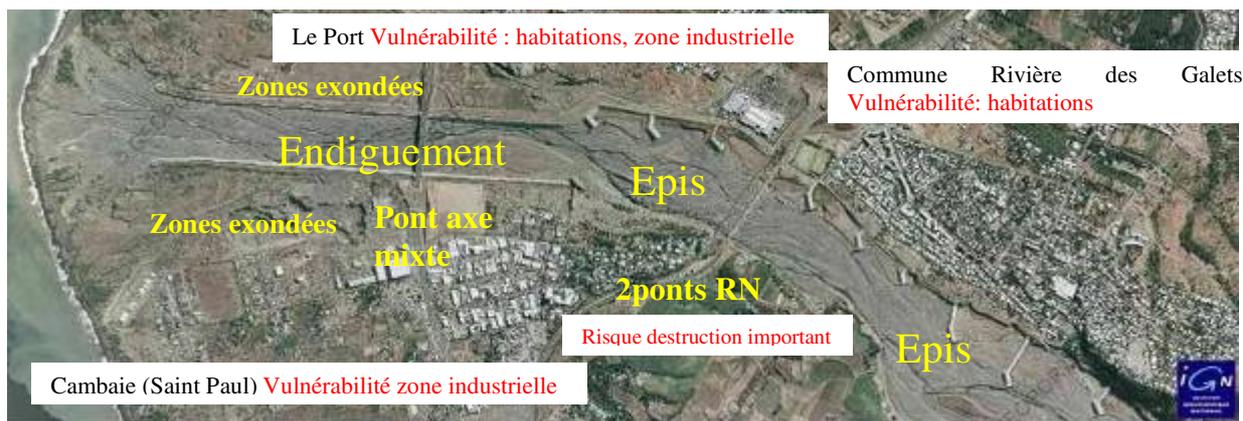
Fig. 7 Les ouvrages de protection de la rivière des Galets, endiguement et épis et vulnérabilité

La partie amont est constituée d'épis, la partie aval d'un endiguement fait de gros blocs de basalte percolés au béton, avec semelle en pied.

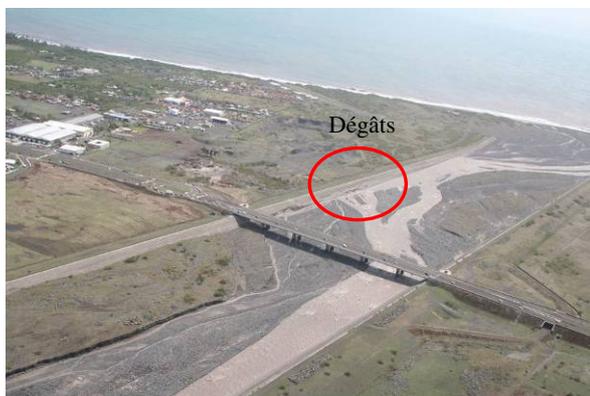
Fig. 9 Partie endiguée (Cyclone Gamède 2007)

Le lit de la rivière s'est notablement enfoncé depuis la mise en service des ouvrages, atteignant 10m à l'amont de l'endiguement, ce qui est manifestement la cause des dégâts observés. Cet enfoncement conduit à des attaques en pied des fondations des ouvrages (endiguement, épis et piles des ponts) par les bras de la rivière en crue, sous-cavant les fondations, qui est le type d'attaque répertoriée comme la plus dangereuse.

La cause principale du basculement a pu être attribuée globalement à un manque d'espace de liberté (de mobilité) de la rivière endiguée, qui rejoint la mer pas un trajet plus court qu'à l'état naturel, facilité par un endiguement trop lisse contre lequel le bras vif vient se coller (photo fig. 9). Il aurait fallu des berges beaucoup plus rugueuses, repoussant les bras vifs et les obligeant à méandrer.

- visant à limiter le risque de rupture
 - o construction d'un épaulement de sécurité le long des endiguements, limitant le risque de brèche. Pour cela une étude d'analyse de risque a été effectuée, basée sur des essais d'un nouveau modèle physique au 1/50, représentant une tranche d'endiguement. Il a été réalisé au laboratoire d'hydraulique de la CNR en 1994. Les essais ont conclu qu'il fallait impérativement élargir la crête de digue par un épaulement extérieur. Il a été immédiatement construit portant la largeur en crête à 10 m auquel s'ajoute l'épaulement de largeur variable : 25 m à l'amont, à 5m à l'aval,

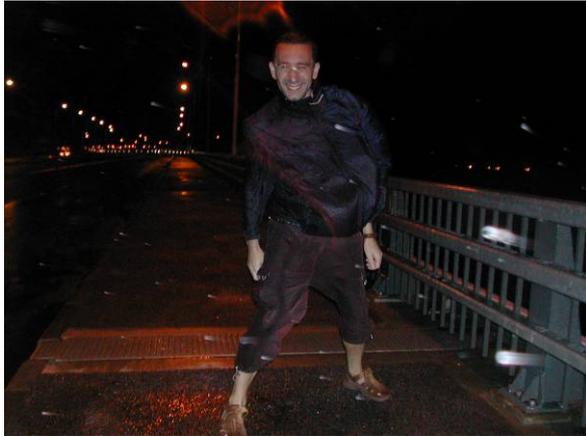
Fig. 13 Minuit pont axe mixte vent 150m/h

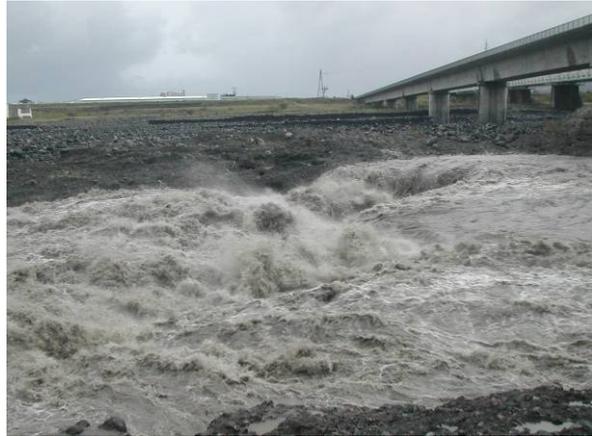
Fig. 14 Rivière des Galets vitesse 8 puis 14m/s
